# **美里町学校施設長寿命化計画**

**平成30年4月**

**美里町教育委員会**

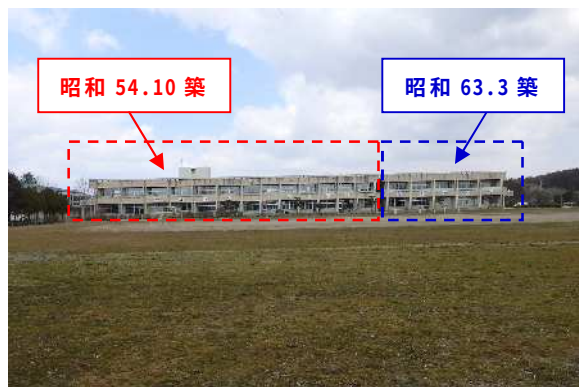
写-1.2.1 異なる年代の増築(青生小学校)

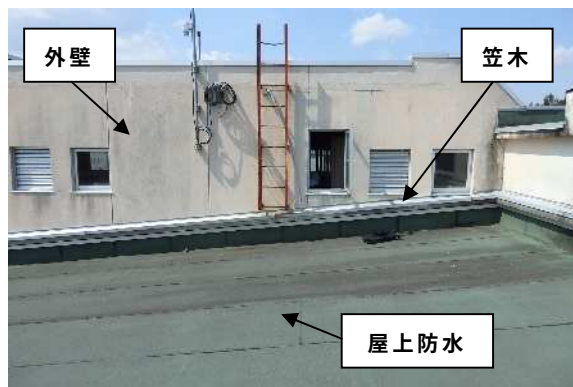
写-1.2.2 耐久年数が異なる部材(屋上)

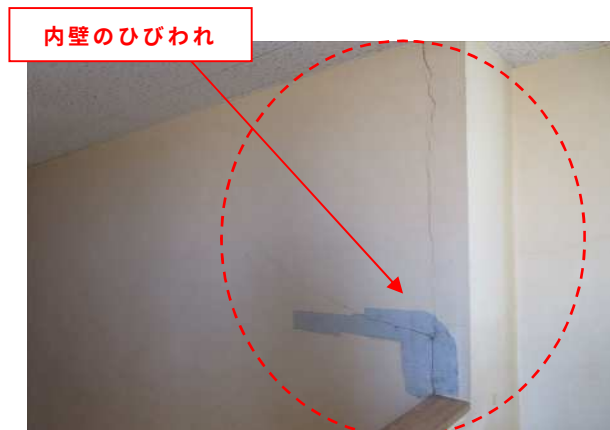
写-1.2.4 東日本大震災の被災箇所

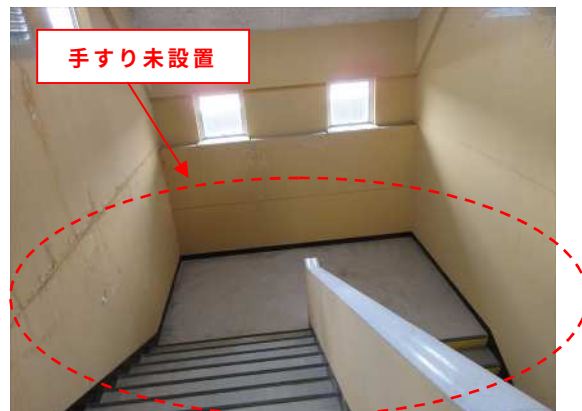
写-1.2.6 階段部の手摺未設置箇所

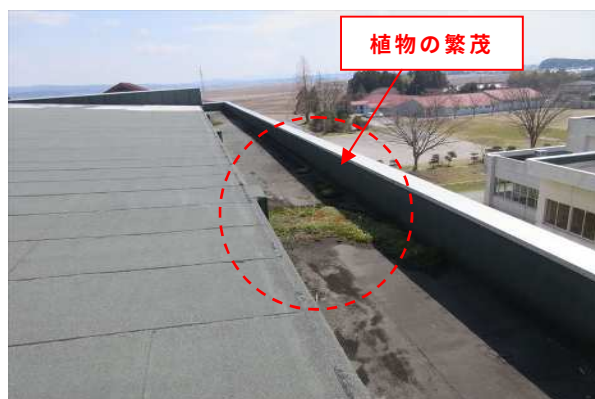
写-2.2.1 屋上（植物の繁茂）【C判定】  
（不動堂小学校）

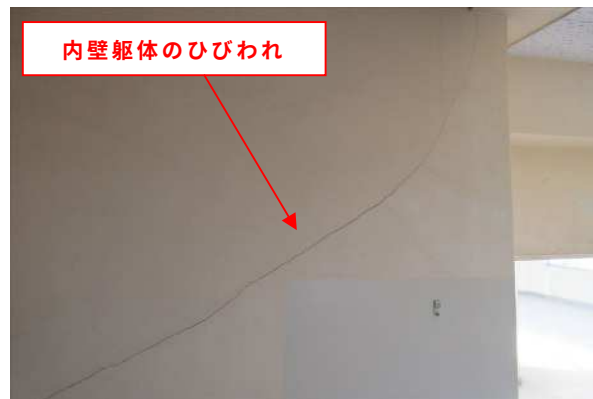
写-2.2.2 内壁躯体（ひびわれ）【C判定】  
（青生小学校）

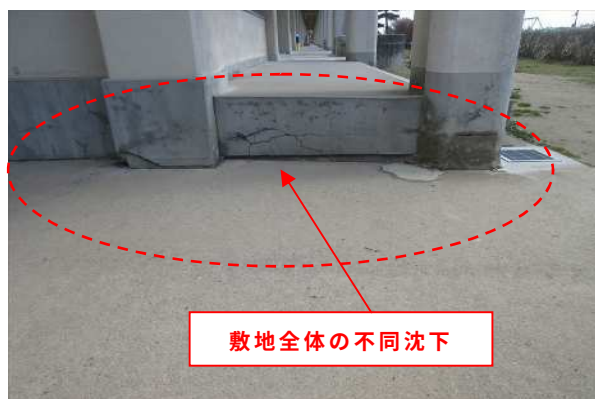
写-2.2.3 外構（不同沈下）【C判定】  
（青生小学校）

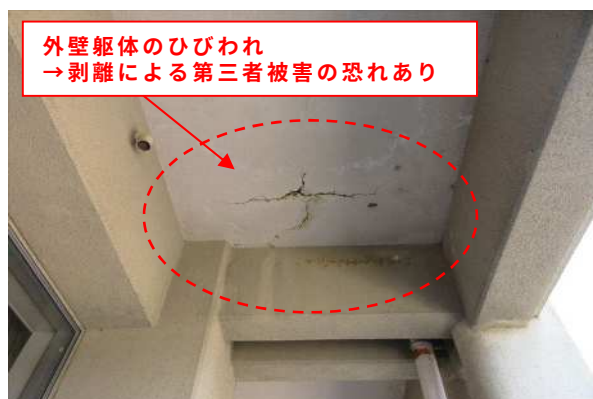
写-2.2.4 外壁躯体（ひびわれ）【B+判定】  
（青生小学校）

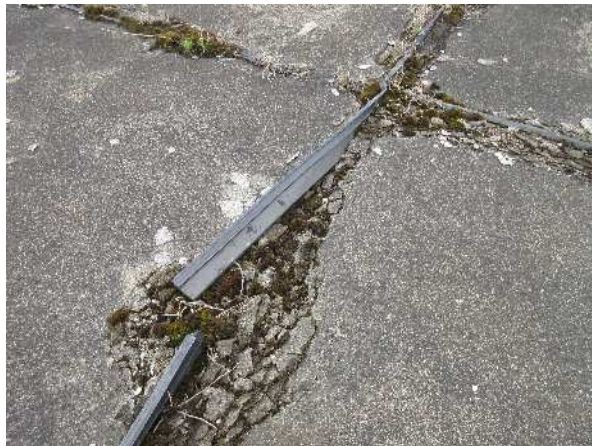
写-2.2.5 屋上（伸縮目地割れ）【C判定】  
（南郷小学校）

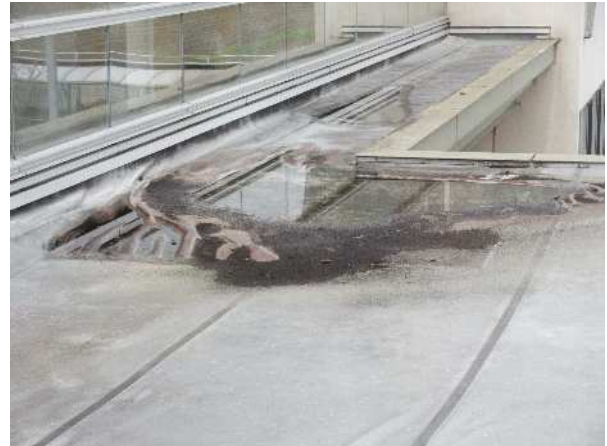
写-2.2.6 屋上（防水層のよれ）【C判定】  
（中埜小学校）

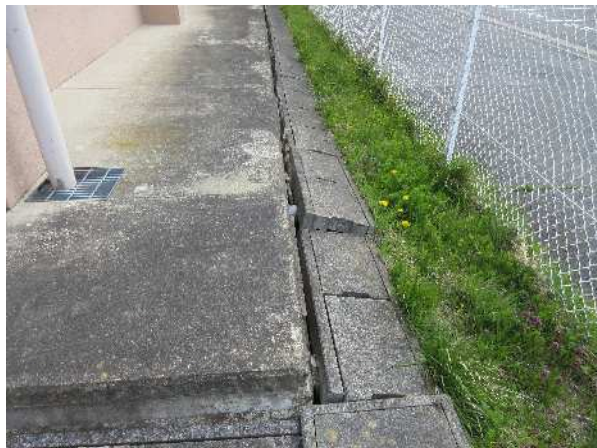
写-2.2.7 外構（不同沈下）【C判定】  
（北浦小学校）

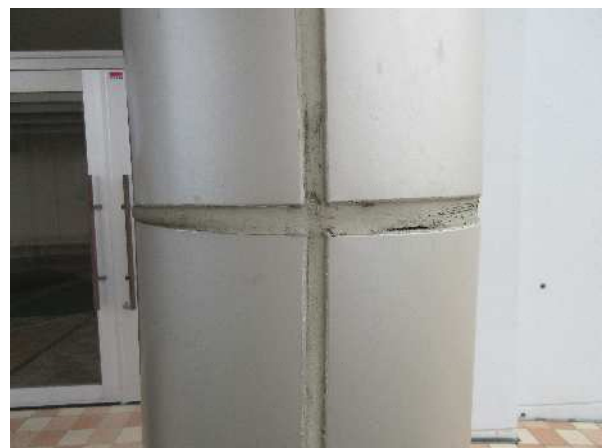
写-2.2.8 外壁躯体（柱のよれ）【C判定】  
（中埜小学校）
