住棟カルテ

志賀町住宅

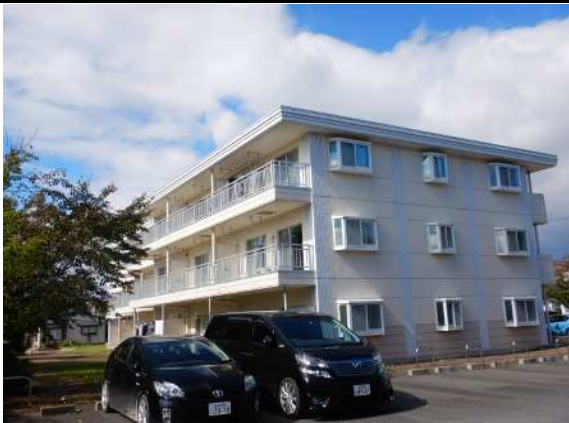
空家戸数	1		戸						
	階数	3		階建						
	構造種別	中層耐火								
	建物構造	RC								
	延床面積	1,816.58		m ²						
	建築面積	660.65		m ²						
住戸 属性	住戸面積	59.66/58.36		m ²						
	間取り	2LDK								
	家賃	17,900円	～	35,100円						
仕様 判定	部位	仕様		損傷度 (A～C)	特記事項（補修・補強の必要性、規模及び方法等）					
	基礎	鉄筋コンクリートモルタル仕上げ		B	若干劣化している					
	躯体 外装	外壁	コンクリート吹付け塗装		A	クラック数か所有り				
		屋根	鋼板葺き		B	若干劣化している 錆あり				
		軒裏	コンクリート吹付け塗装		B	若干劣化している				
		床面	コンクリート舗装		B	若干劣化している				
		床下	換気口なし							
		樋	鋳鉄製		C	全体的に劣化している 塗膜剥離				
	バルコニー	床	コンクリートモルタル仕上げ							
		手すり	アルミ製格子状		A					
	廊下・階段室	床	コンクリートモルタル仕上げ		C	全体的に劣化している 塗床剥離				
		手すり	コンクリートモルタル仕上げ		B	若干劣化している				
	窓・サッシ	アルミ製（複層ガラス）		A						
	玄関扉	鋼製扉		B	若干劣化している					
	換気口	ステンレス製		A						
	設備	浴室								
		給湯器								
		流し台								
		洗面台								
		給水管								
		雑排水管								
污水管										
雨水管										
ガス管										
空調機器										
アンテナ										
受水槽

改善履歴	なし		避難安全性	二方向避難確保済						
構造安全性	○		居住性	○						
長寿命化改善判定										
特記事項	(上記判定理由など) ・廊下の外灯に錆あり

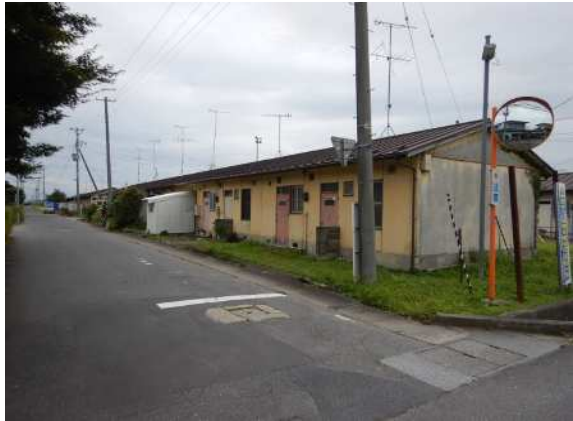
空家戸数	1		戸								
	階数	1		階建								
	構造種別	簡易耐火平屋										
	建物構造	パネル式										
	延床面積	249.42	m ²									
	建築面積	249.42	m ²									
住戸 属性	住戸専有面積	41.57	m ²									
	間取り	3DK										
	家賃	8,300円	～	12,700円								
仕様 判定	部位	仕様		損傷度 (A～C)	特記事項（補修・補強の必要性、規模及び方法等）							
	基礎	コンクリート打放しモルタル薄塗仕上げ		C	全体的に劣化している							
	躯体 外装	外壁	PCパネルリシン仕上げ		D	全体的に非常に劣化している 目地割がれ、爆裂あり						
		屋根	鋼板瓦棒葺き		B	若干劣化している						
		軒裏	防火板張り		C	全体的に劣化している 一部欠損、塗装劣化あり						
		床面	土間コンクリート		C	全体的に劣化している						
		床下	鉄製格子		C	全体的に劣化している 錆あり						
		樋	塩ビ製		B	若干劣化している						
	バルコニー	床	なし									
		手すり	なし									
	廊下・階段室	床	なし									
		手すり	なし									
	窓・サッシ	木製（一部アルミ製）		D	全体的に非常に劣化している 腐食							
	玄関扉	木製		D	全体的に非常に劣化している 塗装剥離あり							
	換気口	塩ビ製		C	全体的に劣化している 一部破損脱落あり							
	設備	浴室										
		給湯器										
		流し台										
		洗面台										
		給水管										
		雑排水管										
污水管												
雨水管

ガス管												
空調機器												
アンテナ												
受水槽												
改善履歴	住宅用火災警報装置設置		避難安全性	○								
構造安全性	×		居住性	○								
長寿命化改善判定												
特記事項	(上記判定理由など) ・増築例あり ・物置あり

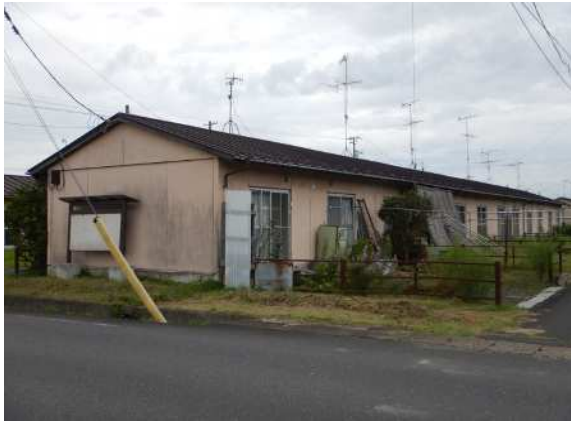
空家戸数	1		戸						
	階数	1		階建						
	構造種別	簡易耐火平屋								
	建物構造	パネル式								
	延床面積	249.42	m ²							
	建築面積	249.42	m ²							
住戸 属性	住戸面積	41.57	m ²							
	間取り	3DK								
	家賃	8,400円	~	12,600円						
仕様 ・ 判定	部位	仕様			損傷度 (A~C)	特記事項(補修・補強の必要性、規模及び方法等)				
	基礎	コンクリート打放し珪矽薄塗仕上げ			C	全体的に劣化している				
	躯体 外装	外壁	PCパネルリシン仕上げ			D	全体的に非常に劣化している 目地剥がれあり			
		屋根	鋼板瓦棒葺き			B	若干劣化している			
		軒裏	防火板張り			C	全体的に劣化している 一部欠損有り			
		床面	土間コンクリート			C	全体的に劣化している			
		床下	鉄製格子			C	全体的に劣化している 錆あり			
		樋	塩ビ製			B	若干劣化している			
	バルコニー	床	なし							
		手すり	なし							
	廊下・階段室	床	なし							
		手すり	なし							
	窓・サッシ	木製(一部アルミ製)			D	全体的に非常に劣化している 腐食				
	玄関扉	木製(一部アルミ製)			D	全体的に非常に劣化している 塗装剥離あり				
	換気口	塩ビ製(一部アルミ製)			C	全体的に劣化している				
	設備	浴室								
		給湯器								
		流し台								
		洗面台								
		給水管								
		雑排水管								
污水管										
雨水管										
ガス管										
空調機器										
アンテナ										
受水槽										
改善履歴	住宅用火災警報装置設置			避難安全性	○

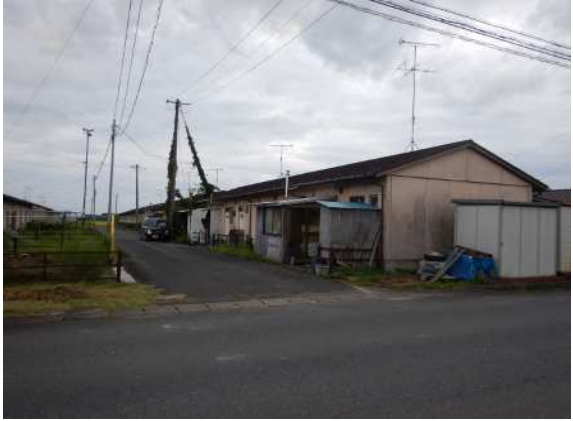
空家戸数	1		戸								
	階数	1		階建								
	構造種別	簡易耐火平屋										
	建物構造	パネル式										
	延床面積	136	m ²									
	建築面積	136	m ²									
住戸 属性	住戸面積	34.0	m ²									
	間取り	2DK										
	家賃	6,900円	~	11,100円								
仕様 判定	部位	仕様			損傷度 (A~C)	特記事項(補修・補強の必要性、規模及び方法等)						
	基礎	コンクリート打放し珪藻土薄塗仕上げ			C	全体的に劣化している						
	躯体 外装	外壁	PCパネルリシン仕上げ			D	全体的に非常に劣化している 塗装、目地剥がれあり					
		屋根	鋼板瓦棒葺き			B	若干劣化している					
		軒裏	防火板張り			C	全体的に劣化している					
		床面	土間コンクリート			C	全体的に劣化している					
		床下	鉄製格子			C	全体的に劣化している 錆あり					
		樋	塩ビ製			B	若干劣化している					
	バルコニー	床	なし			/						
		手すり	なし									
	廊下・階段室	床	なし			/						
		手すり	なし									
	窓・サッシ	木製(一部アルミ製)			D	全体的に非常に劣化している 腐食						
	玄関扉	木製(一部アルミ製)			D	全体的に非常に劣化している 塗装剥離あり						
	換気口	塩ビ製(一部アルミ製)			C	全体的に劣化している						
	設備	浴室										
		給湯器										
		流し台										
		洗面台										
		給水管										
		雑排水管										
污水管												
雨水管

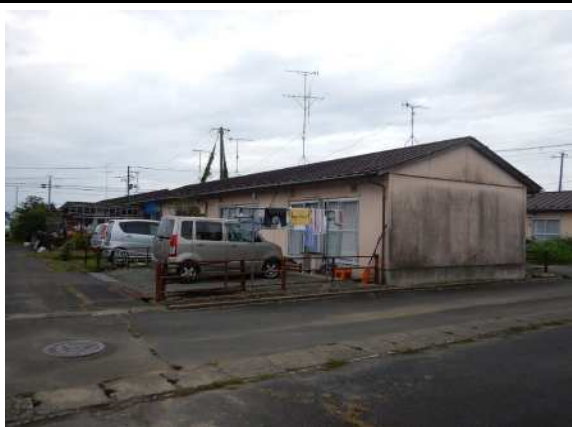
空家戸数	0		戸								
	階数	1		階建								
	構造種別	簡易耐火平屋										
	建物構造	パネル式										
	延床面積	136	m ²									
	建築面積	136	m ²									
住戸 属性	住戸面積	34.0	m ²									
	間取り	2DK										
	家賃	6,900円	~	11,100円								
仕様 判定	部位	仕様			損傷度 (A~C)	特記事項（補修・補強の必要性、規模及び方法等）						
	基礎	コンクリート打放し珪藻土薄塗仕上げ			C	全体的に劣化している						
	躯体 外装	外壁	PCパネルリシン仕上げ			D	全体的に非常に劣化している コンクリート・塗装・目地剥がれあり					
		屋根	鋼板瓦棒葺き			B	若干劣化している					
		軒裏	防火板張り			C	全体的に劣化している					
		床面	土間コンクリート			C	全体的に劣化している					
		床下	鉄製格子			C	全体的に劣化している					
		樋	塩ビ製			B	若干劣化している					
	バルコニー	床	なし			/						
		手すり	なし									
	廊下・階段室	床	なし			/						
		手すり	なし									
	窓・サッシ	木製（一部アルミ製）			D	全体的に非常に劣化している 腐食						
	玄関扉	木製（一部アルミ製）			D	全体的に非常に劣化している 塗装剥離あり						
	換気口	塩ビ製（一部アルミ製）			C	全体的に劣化している						
	設備	浴室										
		給湯器										
		流し台										
		洗面台										
		給水管										
		雑排水管										
污水管												
雨水管

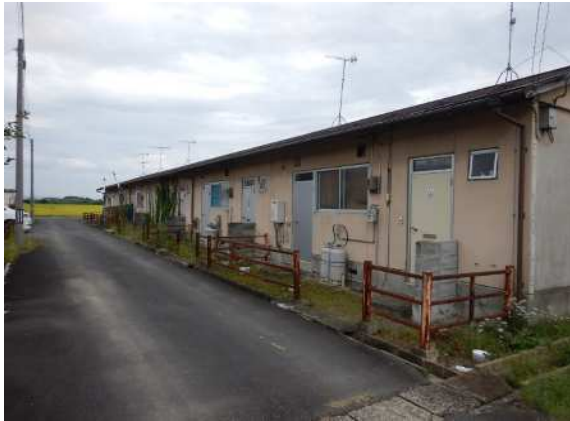
空家戸数	1		戸							
	階数	1		階建							
	構造種別	簡易耐火平屋									
	建物構造	パネル式									
	延床面積	219	m ²								
	建築面積	219	m ²								
住戸 属性	住戸面積	36.5	m ²								
	間取り	2DK									
	家賃	7,500円	~	11,800円							
仕様 判定	部位	仕様			損傷度 (A~C)	特記事項(補修・補強の必要性、規模及び方法等)					
	基礎	コンクリート打放し珪藻土薄塗仕上げ			D	全体的に非常に劣化している 一部ひび割れ、爆裂あり					
	躯体 外装	外壁	PCパネルリシン仕上げ			C	全体的に劣化している				
		屋根	鋼板瓦棒葺き			B	若干劣化している				
		軒裏	防火板張り			C	全体的に劣化している 塗装劣化				
		床面	土間コンクリート			C	全体的に劣化している				
		床下	鉄製格子			C	全体的に劣化している				
		樋	塩ビ製			B	若干劣化している 錆あり				
	バルコニー	床	なし			/					
		手すり	なし								
	廊下・階段室	床	なし			/					
		手すり	なし								
	窓・サッシ	アルミ製			A						
	玄関扉	アルミ製			B	若干劣化している					
	換気口	塩ビ製			C	全体的に劣化している					
	設備	浴室									
		給湯器									
		流し台									
		洗面台									
		給水管									
		雑排水管									
污水管											
雨水管											
ガス管											
空調機器											
アンテナ											
受水槽											
改善履歴	住宅用火災警報装置設置			避難安全性	○

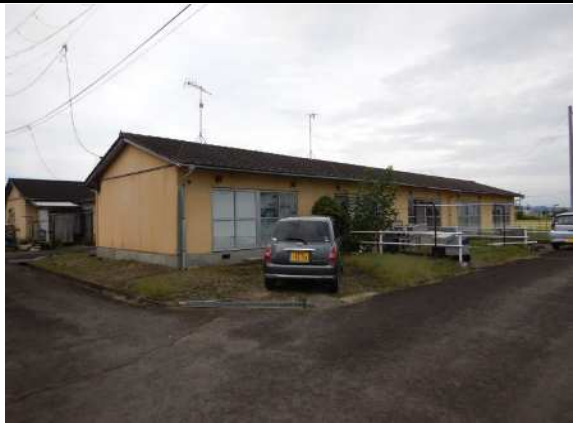
空家戸数	4		戸							
	階数	1		階建							
	構造種別	簡易耐火平屋									
	建物構造	パネル式									
	延床面積	170	m ²								
	建築面積	170	m ²								
住戸 属性	住戸面積	36.52	m ²								
	間取り	2DK									
	家賃	5,500円	～	9,800円							
仕様 判定	部位	仕様			損傷度 (A～C)	特記事項（補修・補強の必要性、規模及び方法等）					
	基礎	コンクリート打放し珪藻土薄塗仕上げ			C	全体的に劣化している					
	躯体 外装	外壁	PCパネルリシン仕上げ			D	全体的に非常に劣化している 目地劣化、リシン剥離				
		屋根	セメント瓦葺き			C	全体的に劣化している				
		軒裏	防火板張り			C	全体的に劣化している				
		床面	土間コンクリート			C	全体的に劣化している				
		床下	鉄製格子			C	全体的に劣化している				
		樋	樹脂製			C	全体的に劣化している				
	バルコニー	床	なし			/					
		手すり	なし								
	廊下・階段室	床	なし			/					
		手すり	なし								
	窓・サッシ	木製（一部アルミ製）			D	全体的に非常に劣化している 腐食					
	玄関扉	木製			D	全体的に非常に劣化している 塗装剥離あり					
	換気口	樹脂製			D	全体的に非常に劣化している 脱落箇所多数					
	設備	浴室									
		給湯器									
		流し台									
		洗面台									
		給水管									
		雑排水管									
污水管											
雨水管											
ガス管											
空調機器											
アンテナ

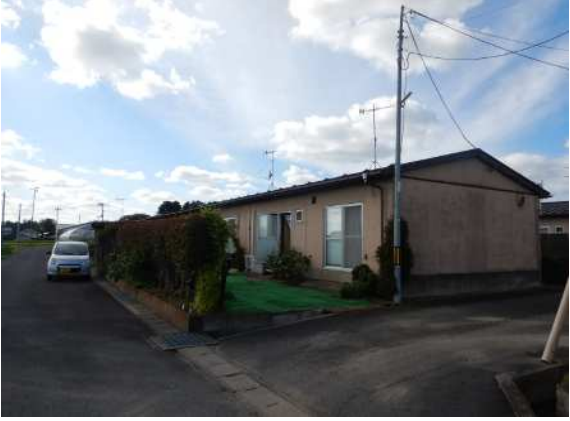
空家戸数	2		戸								
	階数	1		階建								
	構造種別	簡易耐火平屋										
	建物構造	パネル造										
	延床面積	270.5	m ²									
	建築面積	270.5	m ²									
住戸 属性	住戸専有面積	54.1	m ²									
	間取り	3DK										
	家賃	9,900円	～	19,400円								
仕様 判定	部位	仕様			損傷度 (A～C)	特記事項(補修・補強の必要性、規模及び方法等)						
	基礎	コンクリート打放し珪砂薄塗仕上げ			B	若干劣化している						
	躯体 外装	外壁	PCパネルリシン仕上げ			C	全体的に劣化している 一部ひび割れ有り					
		屋根	瓦棒鋼板葺き			A						
		軒裏	防火板張り			C	全体的に劣化している					
		床面	土間コンクリート			C	全体的に劣化している					
		床下	鉄製格子			C	全体的に劣化している					
		樋	塩ビ製			A						
	バルコニー	床	なし			/						
		手すり	なし									
	廊下・階段室	床	なし			/						
		手すり	なし									
	窓・サッシ	アルミ製			B	若干劣化している						
	玄関扉	アルミ製			C	全体的に劣化している						
	換気口	樹脂製			C	全体的に劣化している						
	設備	浴室										
		給湯器										
		流し台										
		洗面台										
		給水管										
		雑排水管										
污水管												
雨水管												
ガス管												
空調機器												
アンテナ												
受水槽

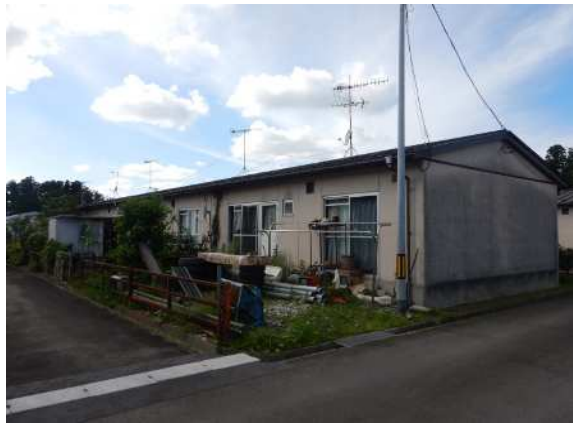
空家戸数	1		戸								
	階数	1		階建								
	構造種別	簡易耐火平屋										
	建物構造	パネル造										
	延床面積	270.5	m ²									
	建築面積	270.5	m ²									
住戸 属性	住戸専有面積	54.1	m ²									
	間取り	3DK										
	家賃	10,000円	～	19,700円								
仕様 ・ 判定	部位	仕様				損傷度 (A～C)	特記事項(補修・補強の必要性、規模及び方法等)					
	基礎	コンクリート打放し珪藻土薄塗仕上げ				B	若干劣化している					
	躯体 外装	外壁	PCパネルリシン仕上げ				C	全体的に劣化している				
		屋根	鋼板瓦棒葺き				B	若干劣化している				
		軒裏	防火板張り				C	全体的に劣化している				
		床面	土間コンクリート				C	全体的に劣化している				
		床下	鉄製格子				C	全体的に劣化している				
		樋	塩ビ製				A					
	バルコニー	床	なし				/					
		手すり	なし									
	廊下・階段室	床	なし				/					
		手すり	なし									
	窓・サッシ	アルミ製				B	若干劣化している					
	玄関扉	アルミ製				C	全体的に劣化している					
	換気口	樹脂製				C	全体的に劣化している					
	設備	浴室										
		給湯器										
		流し台										
		洗面台										
		給水管										
		雑排水管										
污水管												
雨水管												
ガス管												
空調機器												
アンテナ												
受水槽

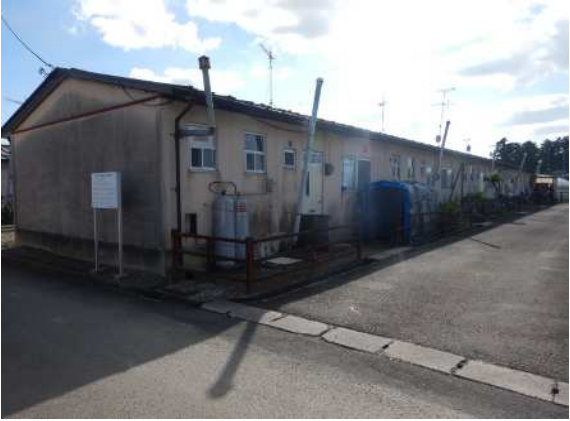
空家戸数	0		戸								
	階数	1		階建								
	構造種別	簡易耐火平屋										
	建物構造	パネル造										
	延床面積	270.5			m ²							
	建築面積	270.5			m ²							
住戸 属性	住戸専有面積	54.1			m ²							
	間取り	2DK										
	家賃	10,000円	～	19,700円								
仕様 判定	部位	仕様				損傷度 (A～C)	特記事項(補修・補強の必要性、規模及び方法等)					
	基礎	コンクリート打放しモルタル薄塗仕上げ				B	若干劣化している					
	躯体 外装	外壁	PCパネルリシン仕上げ				C	全体的に劣化している 一部ひび割れあり				
		屋根	鋼板瓦棒葺き				B					
		軒裏	防火板張り				C	全体的に劣化している				
		床面	土間コンクリート				C	全体的に劣化している				
		床下	鉄製格子				C	全体的に劣化している				
		樋	塩ビ製				A					
	バルコニー	床	なし				/					
		手すり	なし									
	廊下・階段室	床	なし				/					
		手すり	なし									
	窓・サッシ	アルミ製				C	全体的に劣化している					
	玄関扉	アルミ製				C	全体的に劣化している					
	換気口	樹脂製				C	全体的に劣化している					
	設備	浴室										
		給湯器										
		流し台										
		洗面台										
		給水管										
		雑排水管										
污水管												
雨水管												
ガス管												
空調機器												
アンテナ												
受水槽

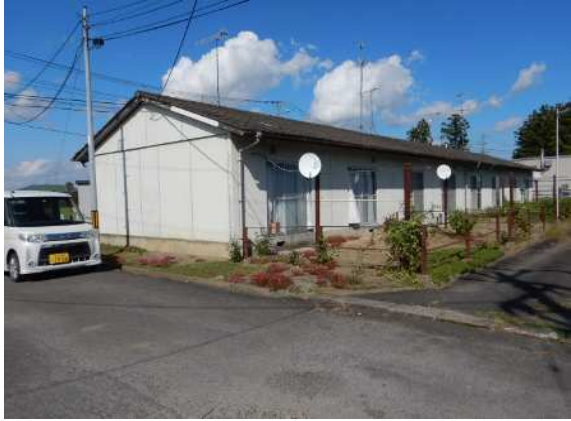
空家戸数	1		戸								
	階数	1		階建								
	構造種別	簡易耐火平屋										
	建物構造	パネル式										
	延床面積	193	m ²									
	建築面積	192.95	m ²									
住戸 属性	住戸専有面積	48.24	m ²									
	間取り	3DK										
	家賃	6,600円	～	13,000円								
仕様 判定	部位	仕様				損傷度 (A～C)	特記事項（補修・補強の必要性、規模及び方法等）					
	基礎	コンクリート打放し珪藻土薄塗仕上げ				C	全体的に劣化している					
	躯体 外装	外壁	PCパネルリシン仕上げ				C	全体的に劣化している				
		屋根	セメント瓦葺き				C	全体的に劣化している				
		軒裏	防火板張り				C	全体的に劣化している				
		床面	土間コンクリート				C	全体的に劣化している				
		床下	鉄製格子				C	全体的に劣化している				
		樋	樹脂製				C	全体的に劣化している				
	バルコニー	床	なし				/					
		手すり	なし									
	廊下・階段室	床	なし				/					
		手すり	なし									
	窓・サッシ	アルミ製				C	全体的に劣化している					
	玄関扉	アルミ製				C	全体的に劣化している					
	換気口	樹脂製				C	全体的に劣化している					
	設備	浴室										
		給湯器										
		流し台										
		洗面台										
		給水管										
		雑排水管										
污水管												
雨水管												
ガス管												
空調機器												
アンテナ
