平成30年度

美里町コミュニティ施設 長寿命化計画(案)

宮城県 美里町 まちづくり推進課

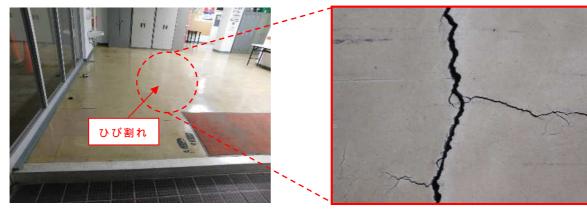
点検の結果、中央コミュニティセンターは、築年数が40年以上経過しており、建築物内部や設備は経年劣化が進行しています。特に設備については停止等の機能不全が生じる可能性があります。

写-2.2.1 床(ひび割れ)【D判定】 (中央コミュニティセンター)

写-2.2.2 床(ひび割れ) 拡大写真 (中央コミュニティセンター)
