美里町学校施設長寿命化計画（案）

平成30年 月

美里町教育委員会

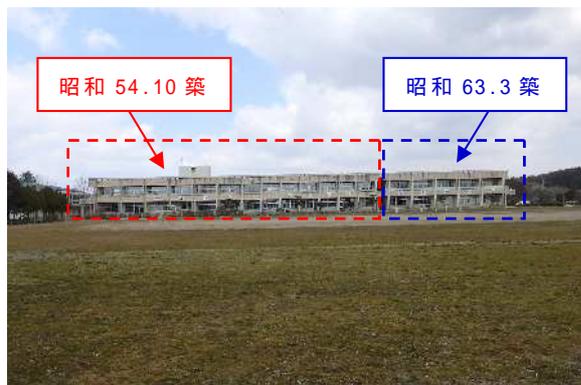
写-1.2.1 異なる年代の増築(青生小学校)

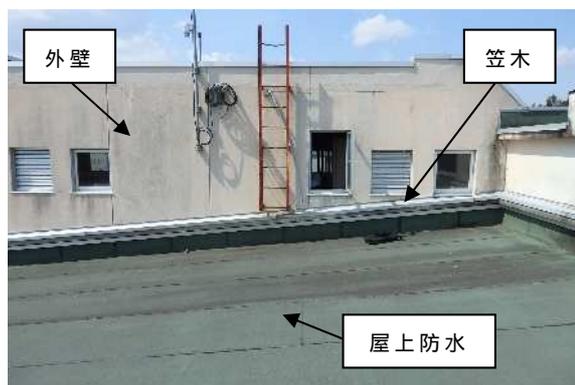
写-1.2.2 耐久年数が異なる部材(屋上)

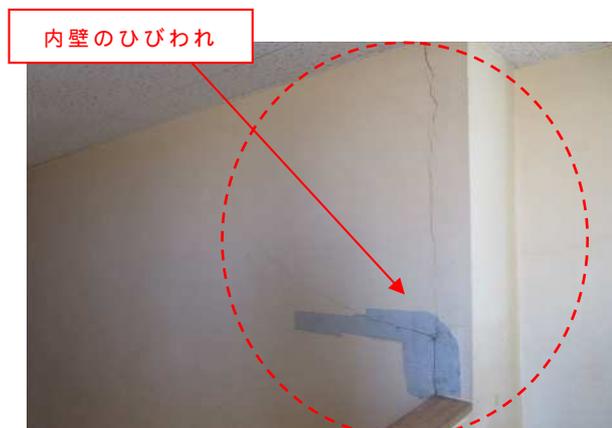
写-1.2.4 東日本大震災の被災箇所

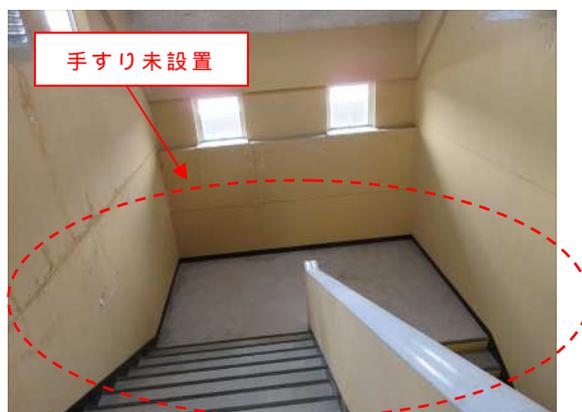
写-1.2.6 階段部の手すり未設置箇所

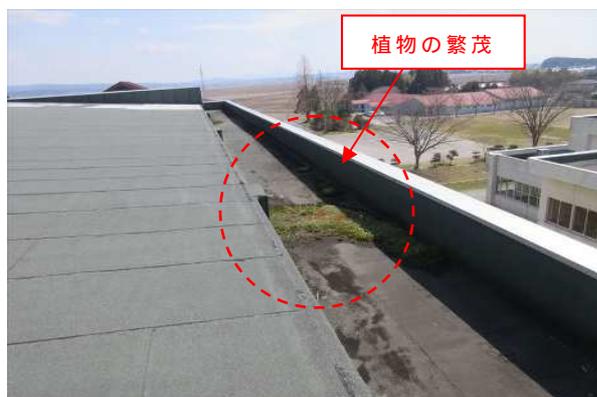
写-2.2.1 屋上（植物の繁茂）【C判定】
（不動堂小学校）

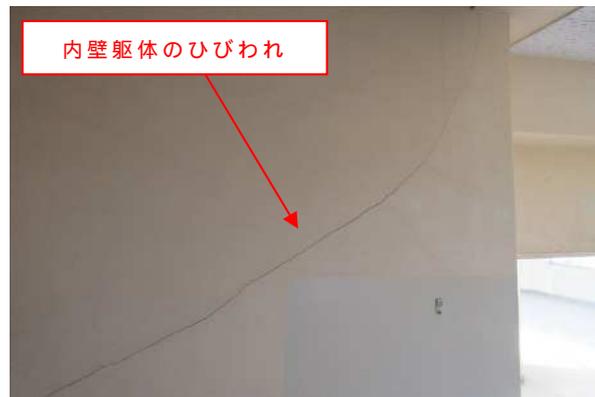
写-2.2.2 内壁躯体（ひびわれ）【C判定】
（青生小学校）

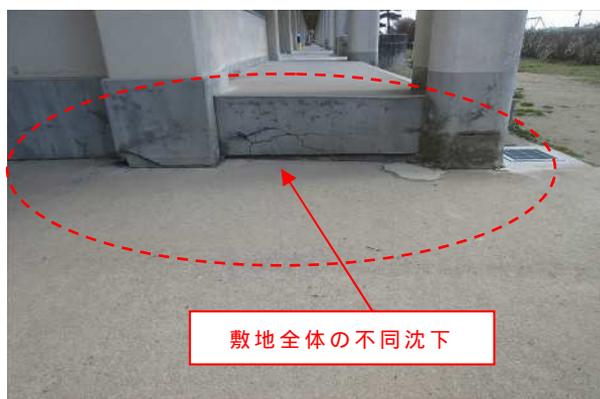
写-2.2.3 外構（不同沈下）【C判定】
（青生小学校）

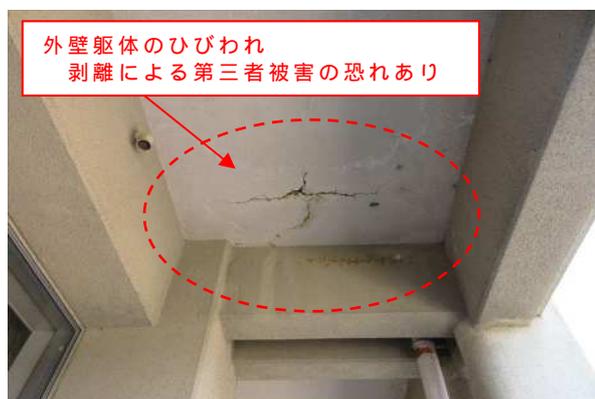
写-2.2.4 外壁躯体（ひびわれ）【B+判定】
（青生小学校）

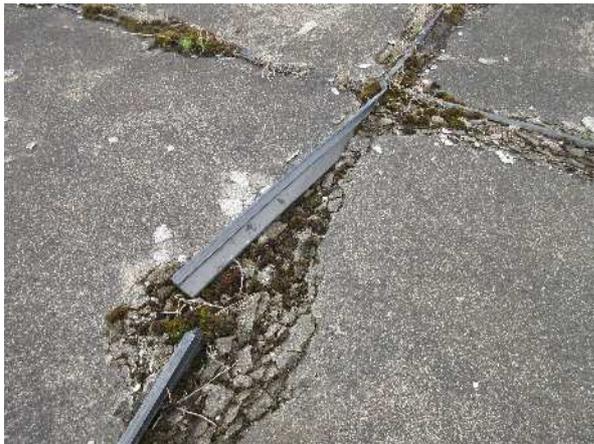
写-2.2.5 屋上（伸縮目地割れ）【C判定】
（南郷小学校）

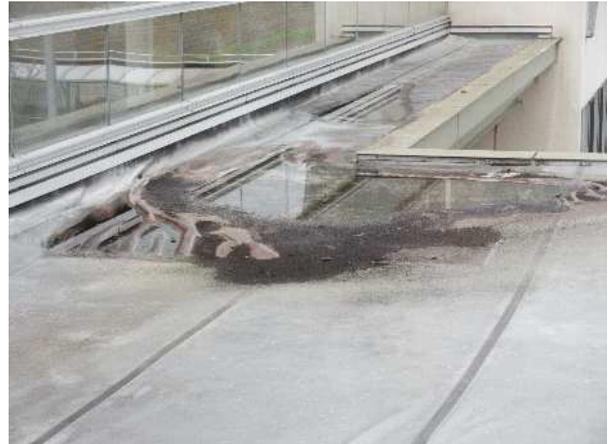
写-2.2.6 屋上（防水層のよれ）【C判定】
（中埜小学校）

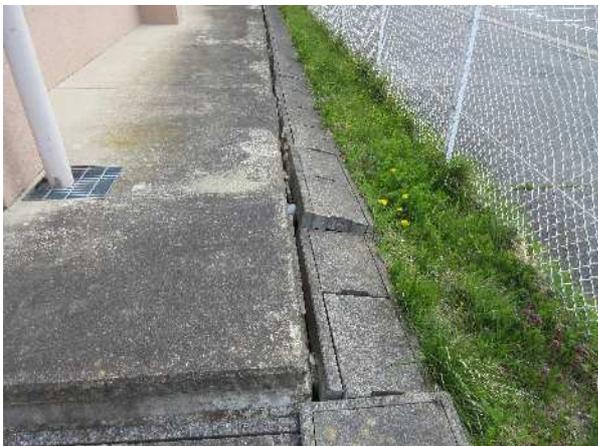
写-2.2.7 外構（不同沈下）【C判定】
（北浦小学校）

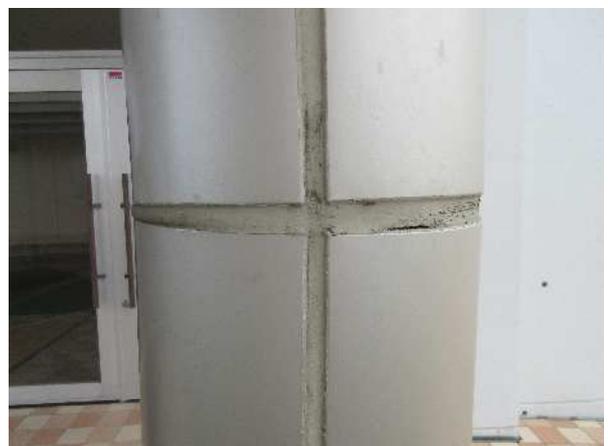
写-2.2.8 外壁躯体（柱のよれ）【C判定】
（中埜小学校）
