美里町近代文学館長寿命化計画

令和 2 年 2 月
宮城県 美里町

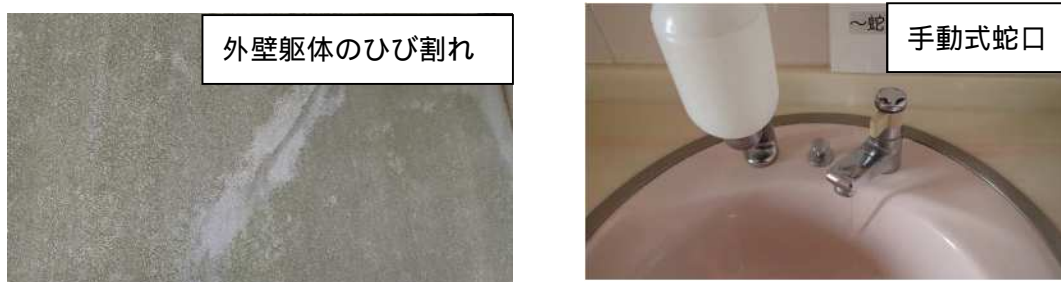
近代文学館は、建設から30年目を迎え、今後施設の劣化に伴う改修が想定されることから、財政負担の増大が懸念されます。屋根や外壁といった建築物外部は、外力や経年による劣化が見られる状況となっています。

図4 劣化した部材の例

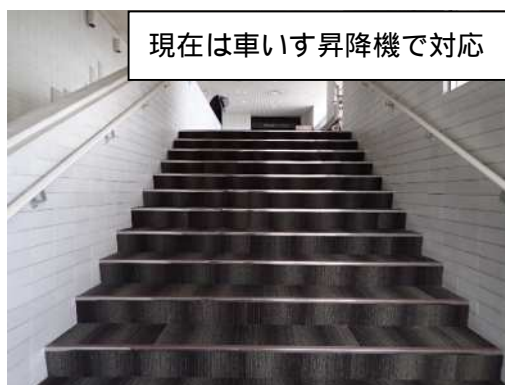
図5 段差解消に対する改善が必要な例

高齢者や障害者等の円滑な移動が可能になるよう、段差を解消すると共に、誘導ブロックや案内板を設置します。

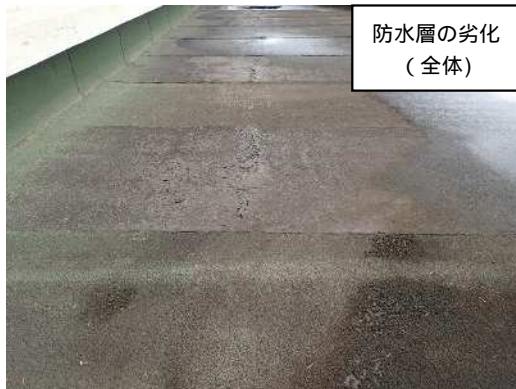
屋根については、屋上(陸屋根部)では防水シートの破れ等が見られ漏水が生じています。また、屋根ふき材の塗装劣化も進行しており、発錆等が生じています。内部においても各所でタイルの浮きが見られる他、一部漏水跡も見られます。

写 1 屋根：防水層の劣化【C判定】

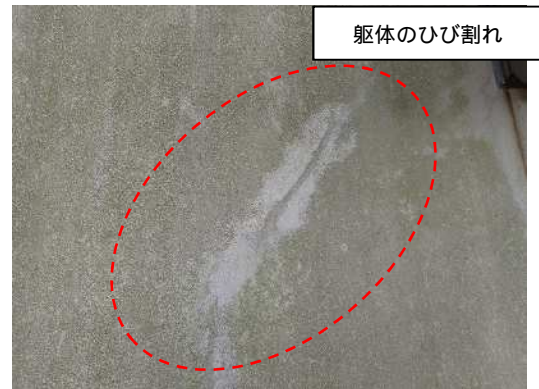
写 2 外壁：躯体のひび割れ【C判定】

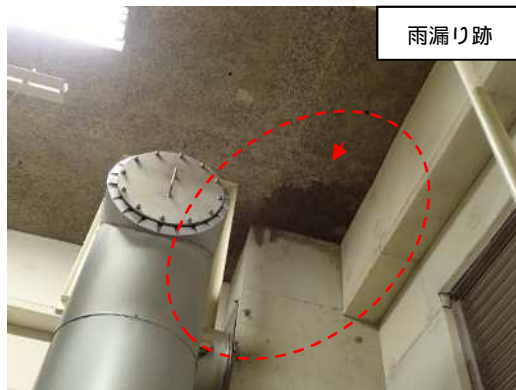
写 3 天井：雨漏り跡【C判定】

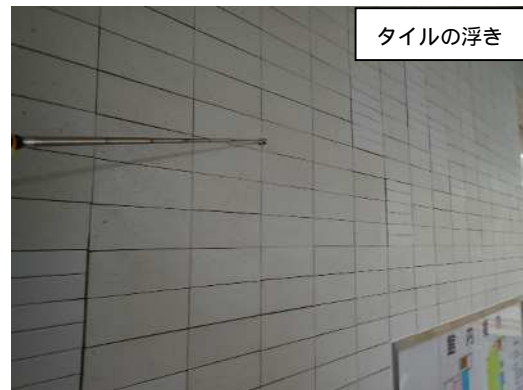
写 4 壁面：タイルの浮き【C判定】

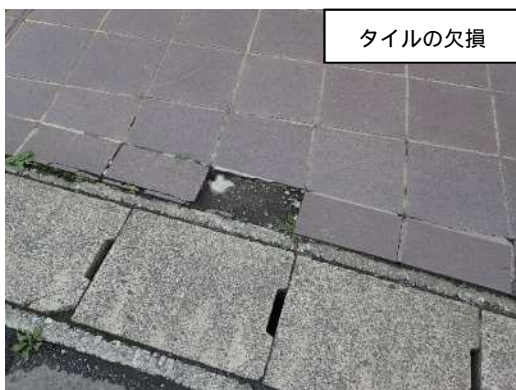
外構は概ね良好ではありますが、一部床タイルの欠損が見られます。設備機器については、鉄部に発錆・塗装劣化が生じています。

写 5 外構：タイルの欠損【B判定】

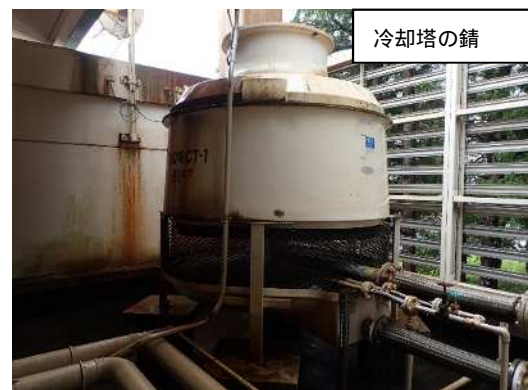
写 6 機械設備：錆あり【B判定】
