# 美里町児童福祉施設長寿命化計画

平成30年10月

宮城県 美里町

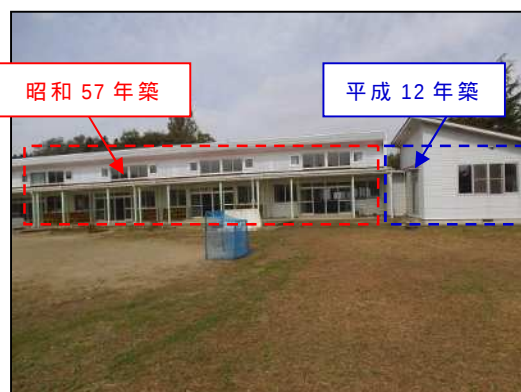
写-1.2.1 異なる年代の増築(不動堂児童館)

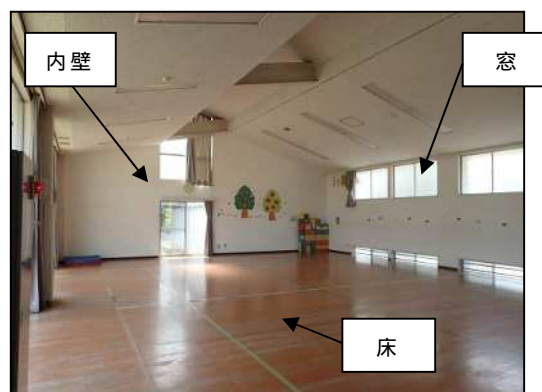
写-1.2.2 耐久年数が異なる部材(遊戯室)

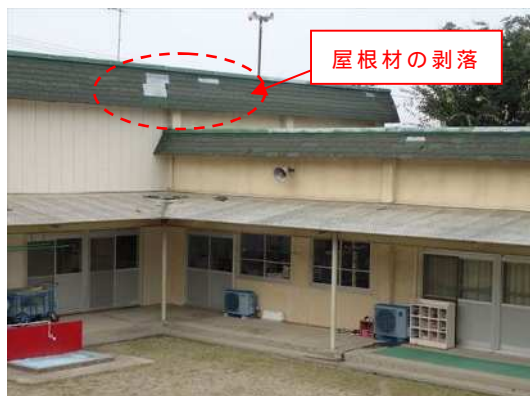
調査の結果、小牛田保育所分園は、築年数が40年以上経過しており、外壁や内壁にひびわれ等が生じており、修繕が必要な劣化(劣化大)が確認されました。

写-2.2.1 屋根(屋根材の剥落)【D判定】  
(小牛田保育所分園)

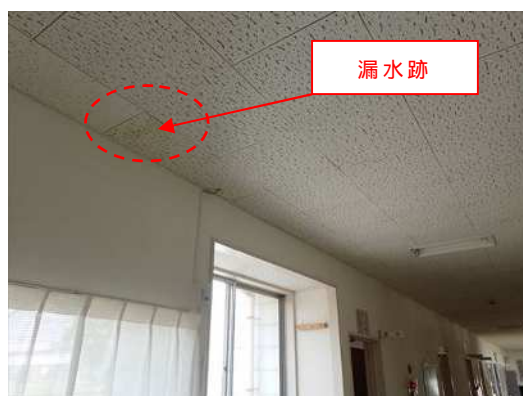
その他対象施設についても、経年劣化による損傷や東日本大震災による損傷も発生しており、経年劣化による天井の漏水やパーゴラ脚部の腐食等も生じていました。これらの損傷に対しては、予防保全的な修繕が必要です。

写-2.2.2 天井(漏水跡)【C判定】  
(不動堂児童館)

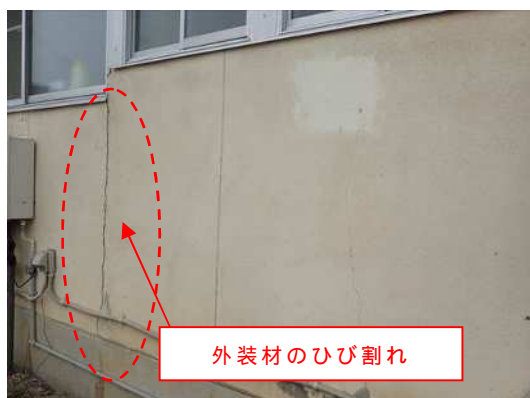
写-2.2.3 外構(ひび割れ)【D判定】  
(小牛田保育所分園)

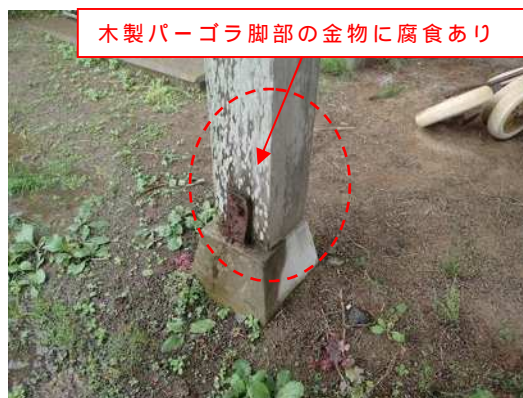
写-2.2.4 パーゴラ脚部(腐食)【C判定】  
(南郷児童館)
