美里町交流の森・交流館 長寿命化計画（案）

平成31年 月

宮城県 美里町

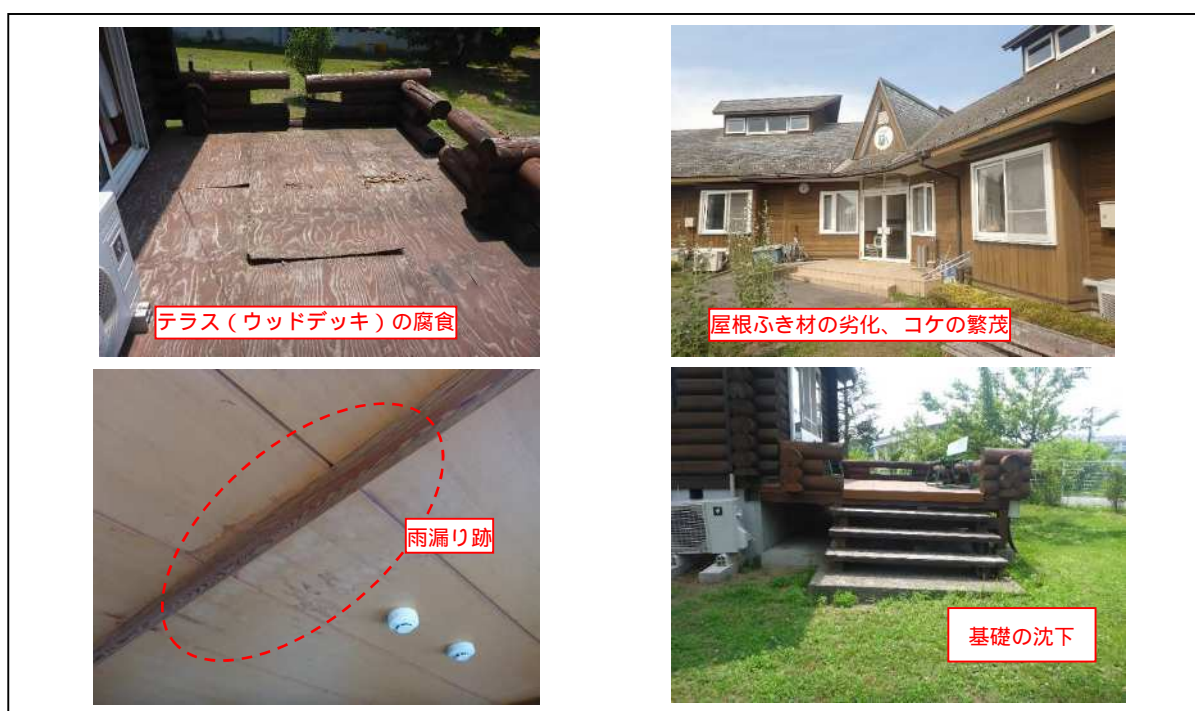
図5 老朽化が進行している部材や設備

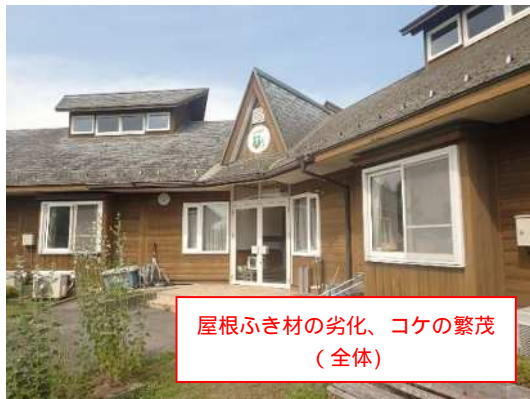
屋根については、防水を兼ねた屋根ふき材による補修済みの棟も一部にありましたが、大部分が著しく劣化しており、コケの繁茂も確認されます。内部においても屋根の劣化による雨漏り跡や全体的な経年劣化が認められました。

写 1 屋根：劣化、コケ繁茂【D判定】

- ・屋根改修については、コケが発生しやすい環境であることやメンテナンス性を考慮して、耐久性の高い金属屋根へ更新します。また、環境負荷の低減を図るため、断熱材を施工します。
- ・既存屋根ふき材の状態によっては、既存部の洗浄をした上に金属屋根を施工する重ねふき工法を選択します。
- ・雨どいは、メンテナンス性を考慮し、落葉等によるつまりや冬季の凍結に留意した形状とします。

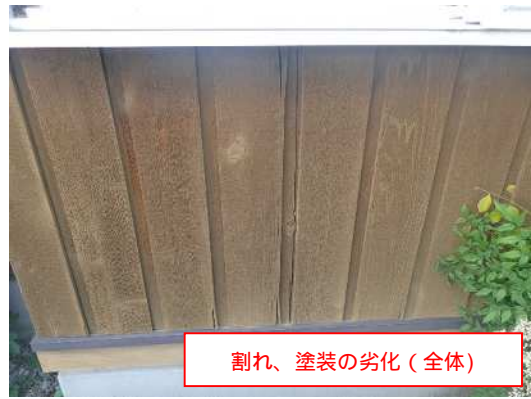
点検の結果、建築物については、内外ともに外力や経年による劣化が進行しています。外部においては、全棟で外壁躯体全体に塗装劣化が生じており、部分的に腐朽も見られました。また、各棟に設置されたテラス（ウッドデッキ）や階段等に腐食が生じており、継続使用をするには危険な状態となっています。

写 2 外壁：割れ、塗装劣化【D判定】

- ・外壁については、使用されている木材の耐久性を向上させるため、防腐や防カビ機能（必要に応じて防虫機能）を備えた機能性塗料を塗布します。塗料は、木材表面だけでなく内部を保護できるように浸透タイプの塗料を使用します。再塗装の際には、適宜、既存塗膜の剥離を実施し、木材の劣化の原因を除去した後に新規塗料の塗布を行います。
- ・外壁の腐朽等の劣化については、適切な補修を行います。木材の状態に応じて補修ではなく、適宜、部分的な交換を行います。
- ・木材の取合部に対しては、雨水浸入対策及び気密性向上のため、シーリング材を新規に施工します。外部建具回りについては、更新（打替え）を行います。
- ・環境負荷低減のため、外部アルミ建具のガラスを複層化します。遮熱性・断熱性の高いLow-E 複層ガラスに交換します。日射熱のカットや内部の熱損失の低減（冷暖房の効率化による節電）紫外線カットによる内装材の変質低減が期待できます。
- ・ウッドデッキやテラス等については、劣化の発生が少なくかつメンテナンスの頻度を軽減できる樹脂製や人工木製のものへ更新します。
- ・外部鉄骨階段等の鉄部の修繕を行う際は、必要に応じて既存塗膜の除去を実施した後、新規塗料を塗装します。

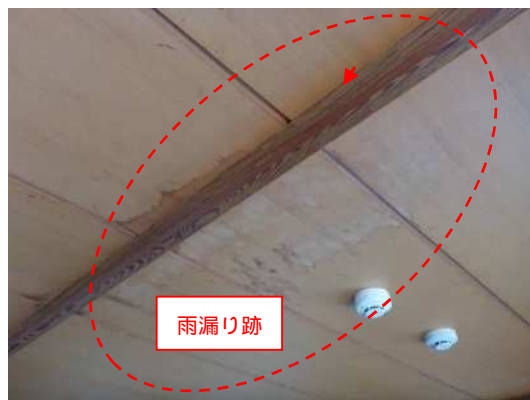
写 3 天井：雨漏り跡【C判定】

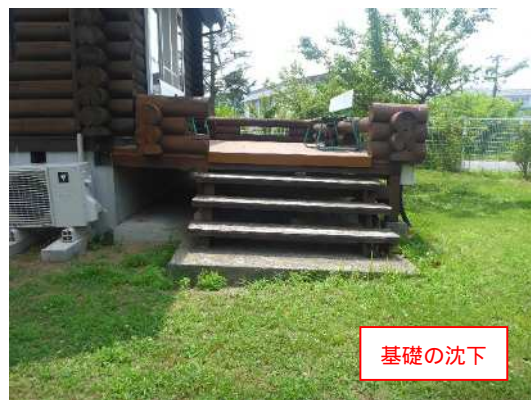
写 4 テラス：基礎の沈下【D判定】

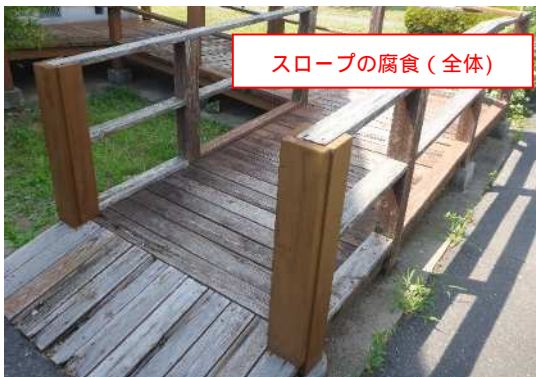
写 5 スロープ：腐食【D判定】

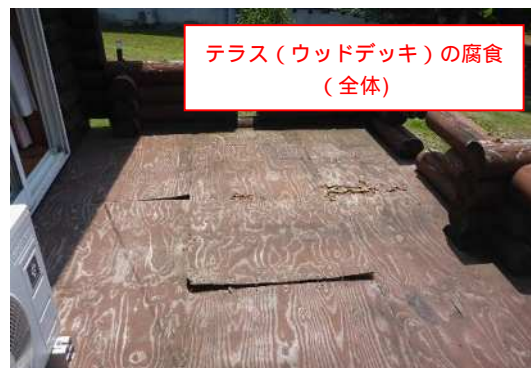
写 6 テラス(ウッドデッキ)：腐食【D判定】

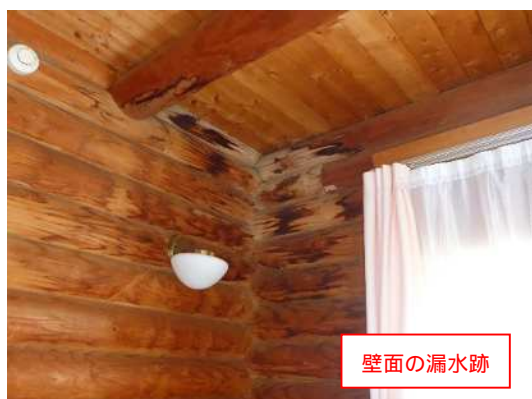
写 7 内壁：漏水跡【D判定】

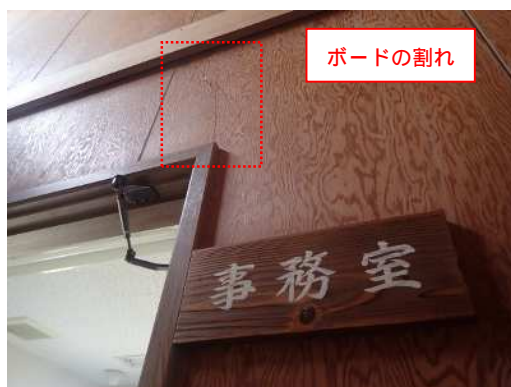
写 8 内壁：ボードのひび割れ【B判定】

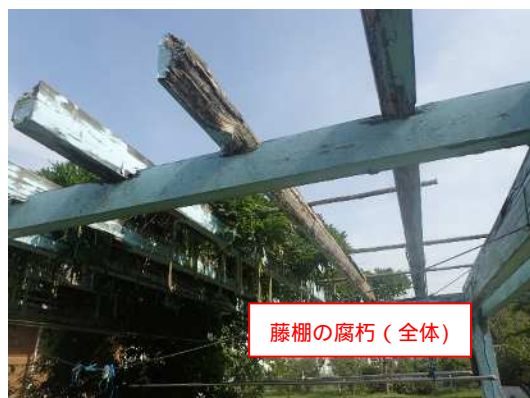
写 9 藤棚：腐朽【D判定】

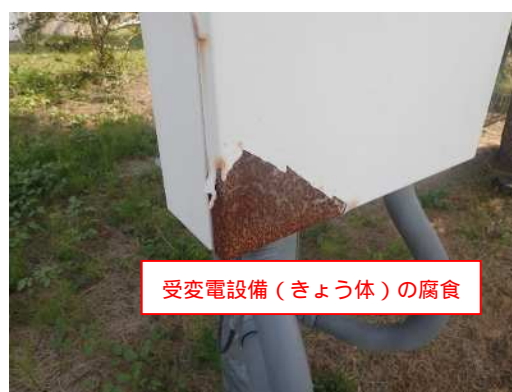
設備機器については、経年劣化が進行しており、さびの発生や塗装劣化が生じています。また、部分的ではあますが、外部の受変電設備きょう体に腐食が生じています。

写 10 受変電設備：腐食【B判定】

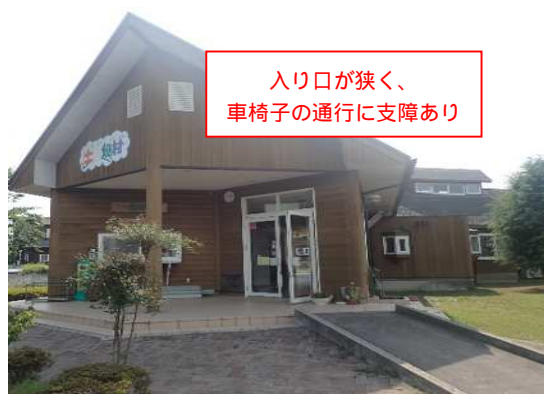
写 11 エントランス：車椅子非対応

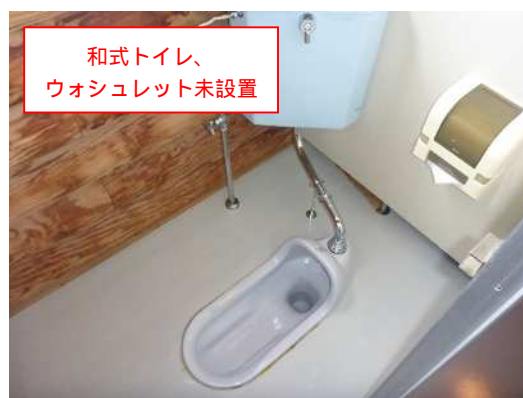
写 12 トイレ：ユニバーサルデザイン非対応
