美里町スポーツ施設長寿命化計画(案)

宮城県 美里町 まちづくり推進課

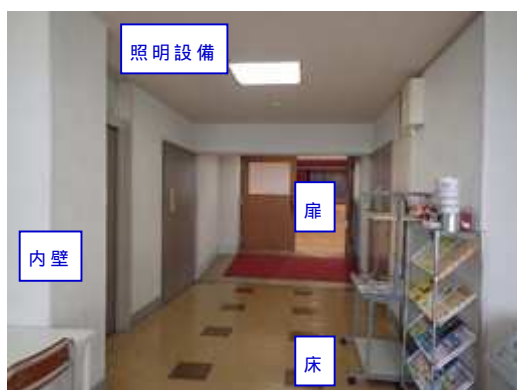
写-1.2.1 耐用年数が異なる部材や設備  
(南郷体育館)

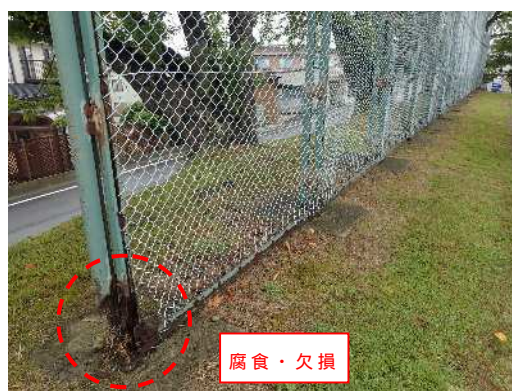
写-1.2.2 フェンス柱部腐食・欠損  
(素山野球場)

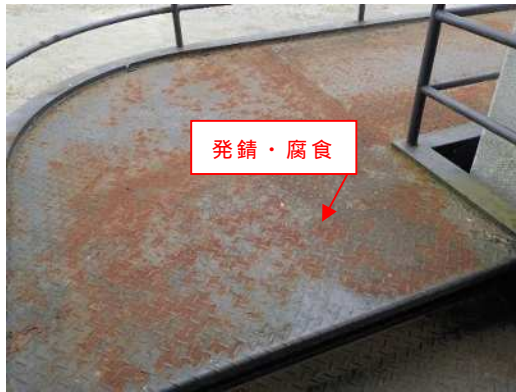
写-2.2.1 外部階段(発錆・腐食)【D判定】  
(トレーニングセンター)

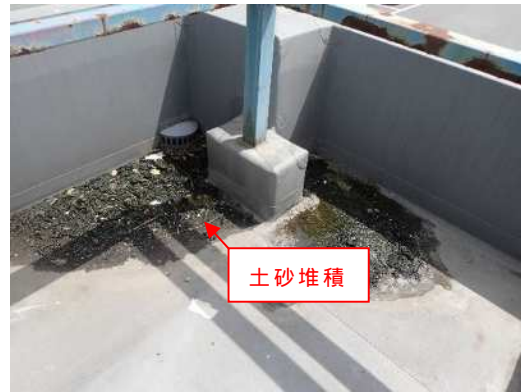
写-2.2.2 露出防水層(土砂堆積)【D判定】  
(南郷体育館)

また、南郷体育館においては、露出防水層に土砂堆積、牛飼テニスコートには舗装に割れや雑草繁茂と修繕が必要な劣化が確認されました。

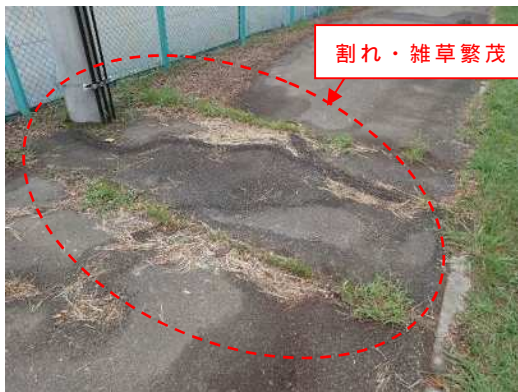
写-2.2.3 舗装(割れ・雑草繁茂)【D判定】  
(牛飼テニスコート)

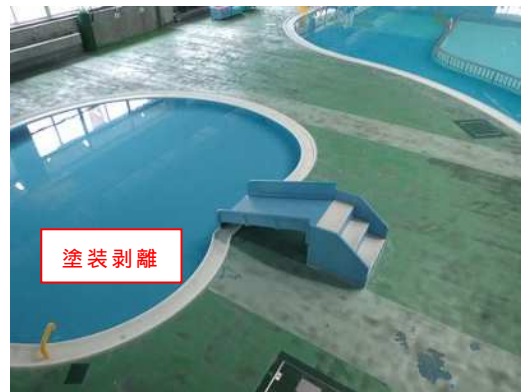
写-2.2.4 床仕上材(塗装剥離)【D判定】  
(スイミングセンター)

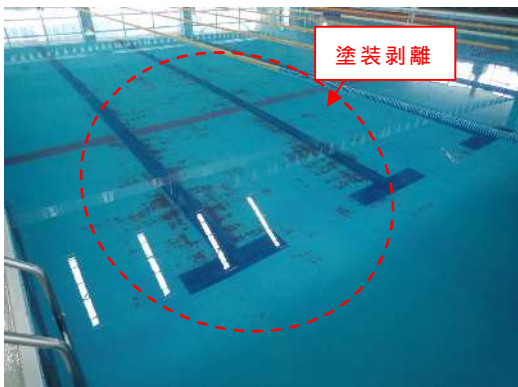
写-2.2.5 床仕上材(塗装剥離)【D判定】  
(スイミングセンター)
