平成30年度

美里町文化会館長寿命化計画（案）

宮城県 美里町 まちづくり推進課

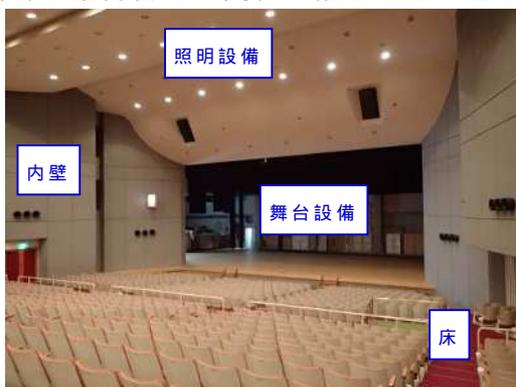
写-1.2.1 耐用年数が異なる部材や設備

一方で、本施設において重要度の高い舞台設備等については、技術の進化に合わせた更新が求められ、社会的にはユニバーサルデザインの考え方を導入した施設整備も必要となってきます。

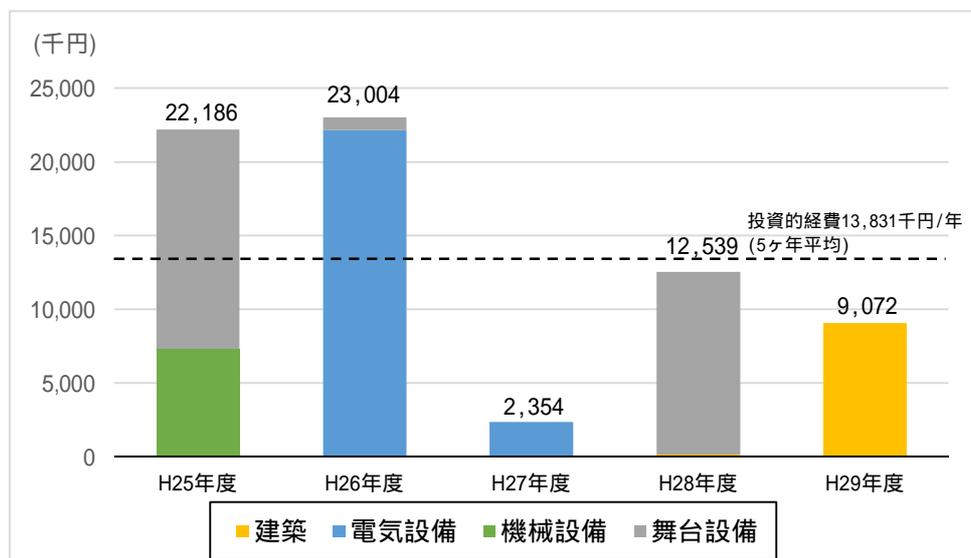
平成25～29年度の5年間の投資的経費は、約2,300千円～23,000千円であり、その平均は約13,800千円/年となっています。

投資的経費の内訳は、建築、電気設備、機械設備、舞台設備が主となります。

図-2.1.11 文化会館の投資的経費の推移

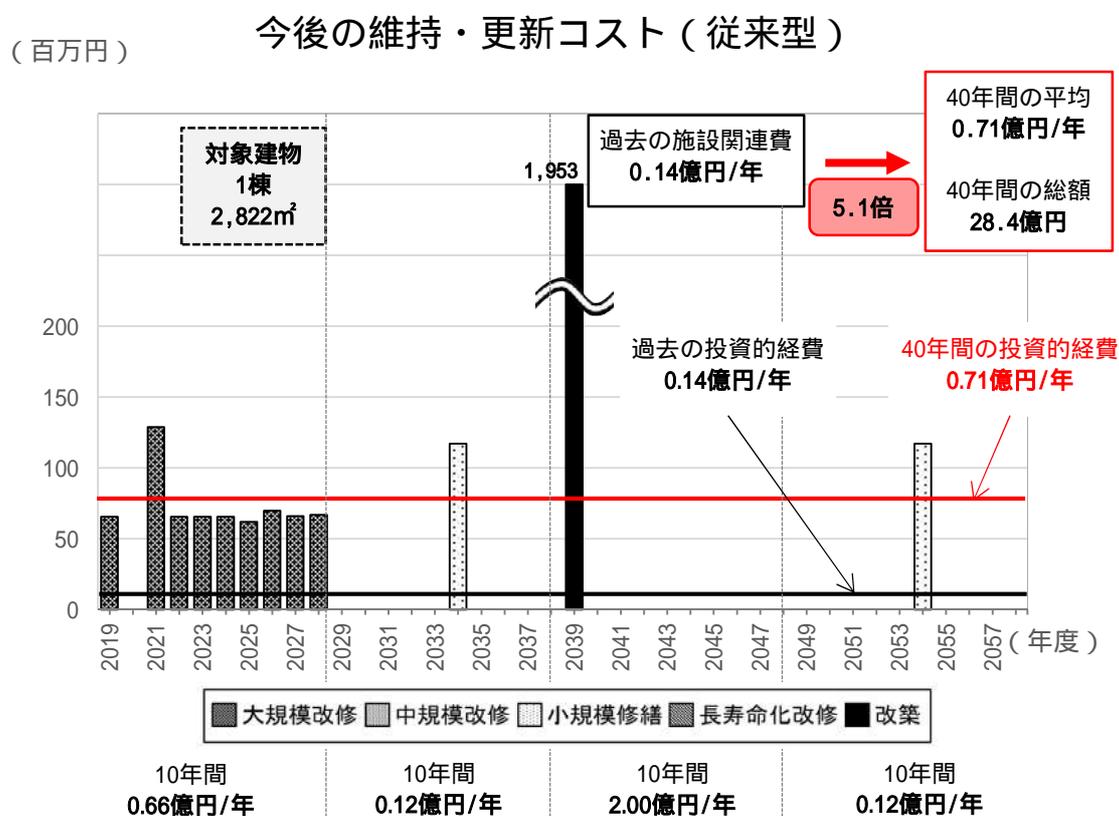
60年間で建て替える従来の修繕・改修を実施した場合、今後40年間のコストは総額約28.4億円(約0.71億円/年)必要です。これは、過去5年間の投資的経費の平均約0.14億円/年を約5.1倍上回ります。

計画期間における10年間のコストは総額約6.6億円(約0.66億円/年)となり、過去10年間の投資的経費(年平均)の約4.7倍となります。

図-2.1.13 今後の維持・更新コスト(従来型)

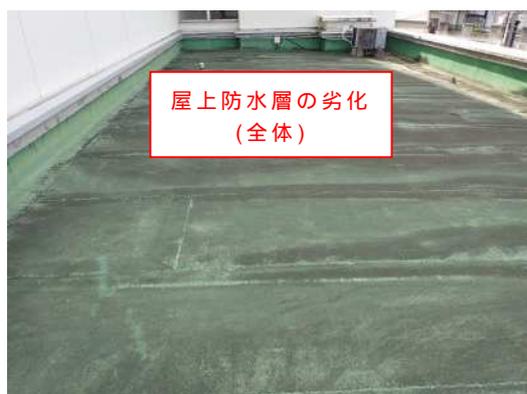
点検の結果、屋上防水層の劣化や躯体のひび割れ等が広範囲に生じており、修繕が必要な劣化が確認されました。設備機器については経年劣化が進行しており、発錆や塗装劣化、機能的劣化が生じています。このため、計画的な修繕・更新が必要となります。また、規模は部分的ですが、擁壁の割れの補修や消防法によって義務付けられている地下オイルタンクの内装補修は早急に対応する必要があります。

写-2.2.1 屋根(防水層の劣化)【D判定】

- (1) 屋上防水は原則、更新（既存防水層の撤去・新規防水層の施工）とし、耐久性に優れた材料・工法を選定します。
- (2) 屋上防水更新時は、屋内の熱の損失も考慮し、断熱化を図ることが可能な材料を選定します。
- (3) 屋根材を選定する際は、剥落するおそれのないものとし、耐久性の高い材質を選定します。
- (4) 雨どいは、落葉等によるつまりや冬季の凍結に留意した形状とします。

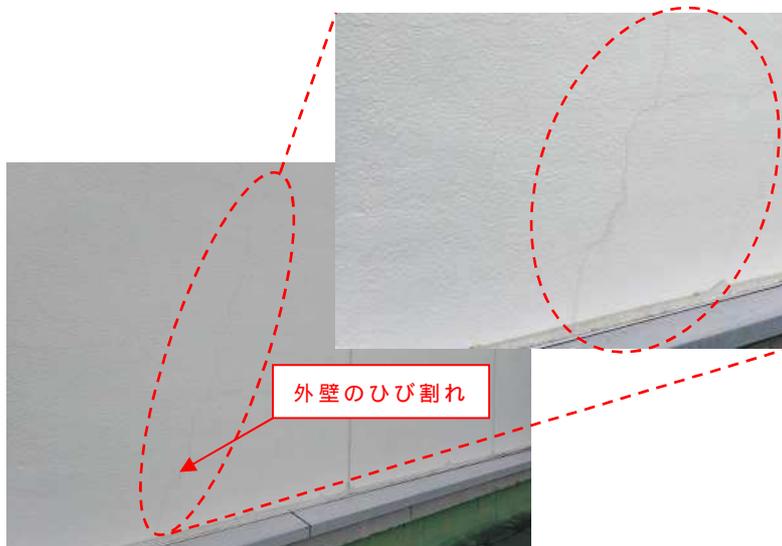
写-2.2.2 外壁(ひび割れ)【C判定】

- (1) 気候的な条件や経年に対し、汚れにくく、変容しにくい材質のものや燃えにくい材料を使用します。
- (2) 剥離や剥落の危険性が少ない工法とします。特に、地震時においても脱落・破損等しないような工法を選定します。
- (3) 外壁のひび割れ等の劣化については、適切な補修を行います。使用する材料は長寿命で耐久性に優れたものとします。また、建物全体の調和を保ちながら、芸術的、文化的な要素を取り入れたものとします。
- (4) 外壁・外部建具周りのシーリングは、防水性・水密性等が高い材料を使用し、改修時には更新（打ち替え）を行います。
- (5) 屋内の熱の損失及び外気の影響等を低減させ、居住性を向上させるため、外壁への断熱材の使用、外部建具に使用するガラスの複層ガラス化等、断熱性能が向上する材料を選定し、環境負荷低減を図ります。
- (6) 出入口の手動ドアについては、誰でも出入りがしやすいよう自動ドア等への変更も計画します。

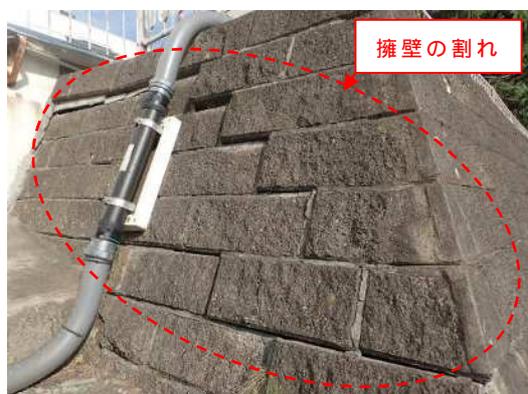
写-2.2.3 擁壁(割れ)【B判定】

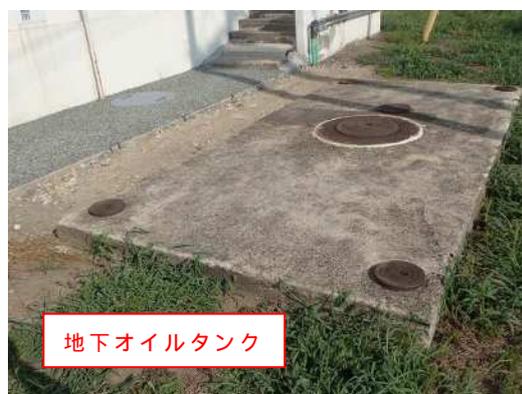
写-2.2.4 オイルタンク(腐食防止義務)【B判定】

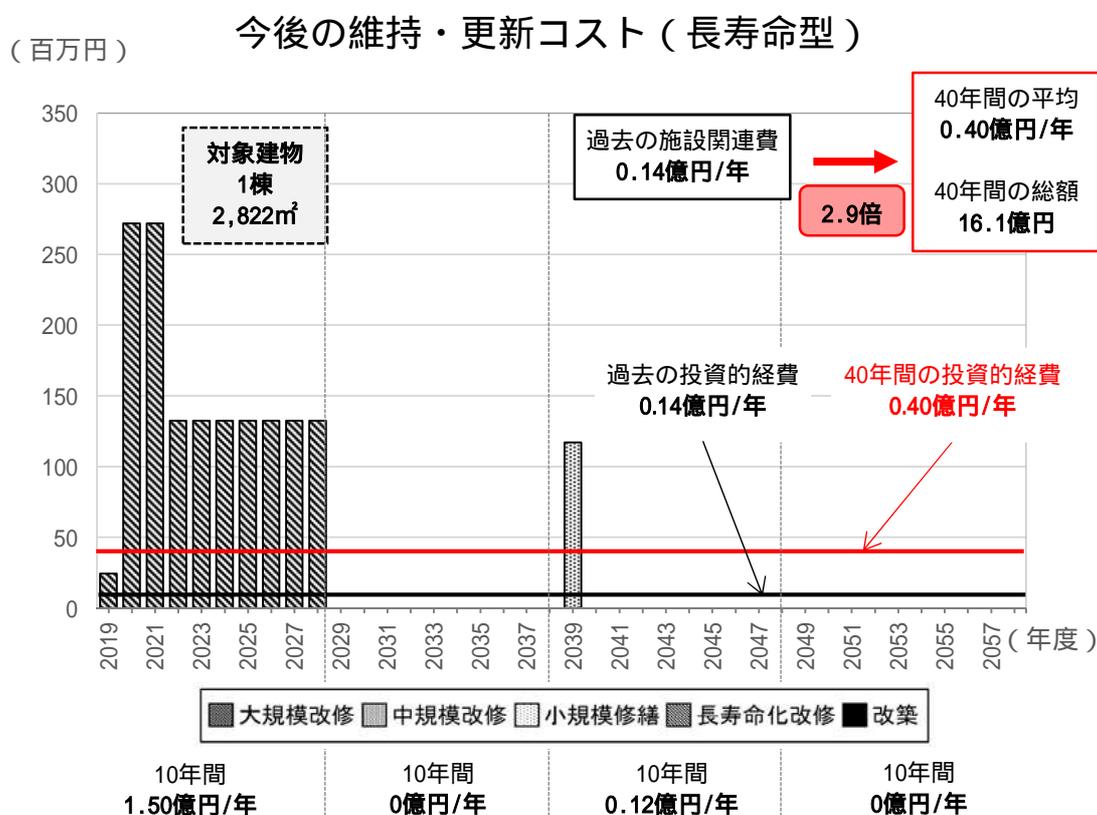
施設の長寿命化によって文化会館を80年間使用した場合、今後10年間の維持・更新コストは総額約15.0億円（約1.50億円/年）となり、従来の建て替え中心の場合の約6.6億円（約0.66億円/年）より総額約8.4億円（約0.84億円/年）のコストが増えますが、40年間でみると総額約12.3億円（約0.3億円/年）削減ができます。

40年間平均の修繕費用は0.40億円/年であり、充当可能な投資的経費約0.14億円に対しては、まだ約2.9倍のコストが必要となります。このため、施設の長寿命化のみならず、施設の需要や健全性等を加味した改築計画も検討する必要があります。

図-2.3.1 今後の維持・更新コスト（長寿命化型）

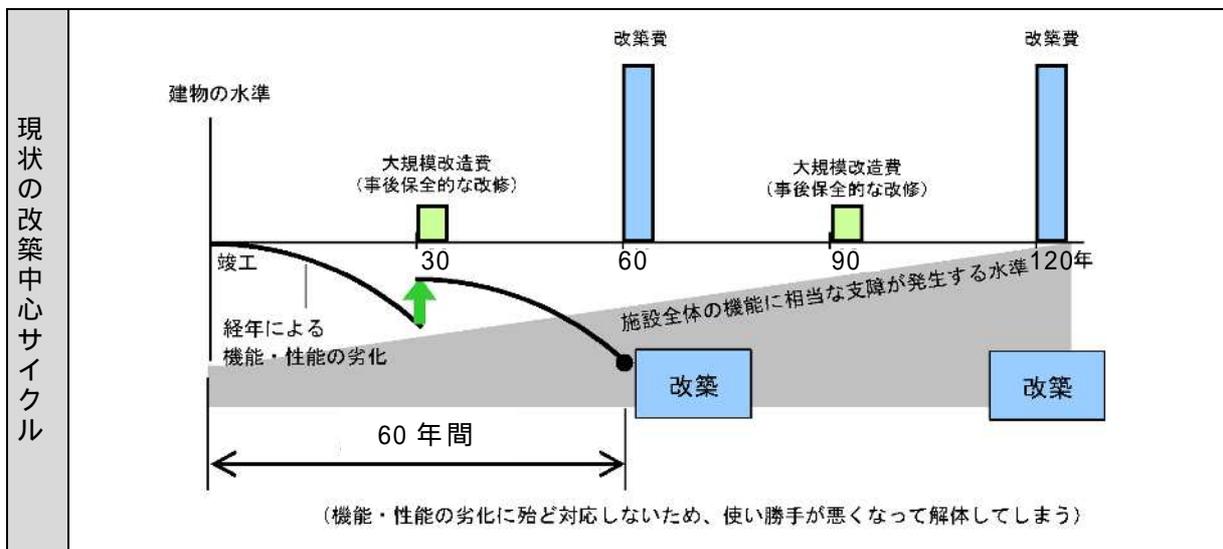
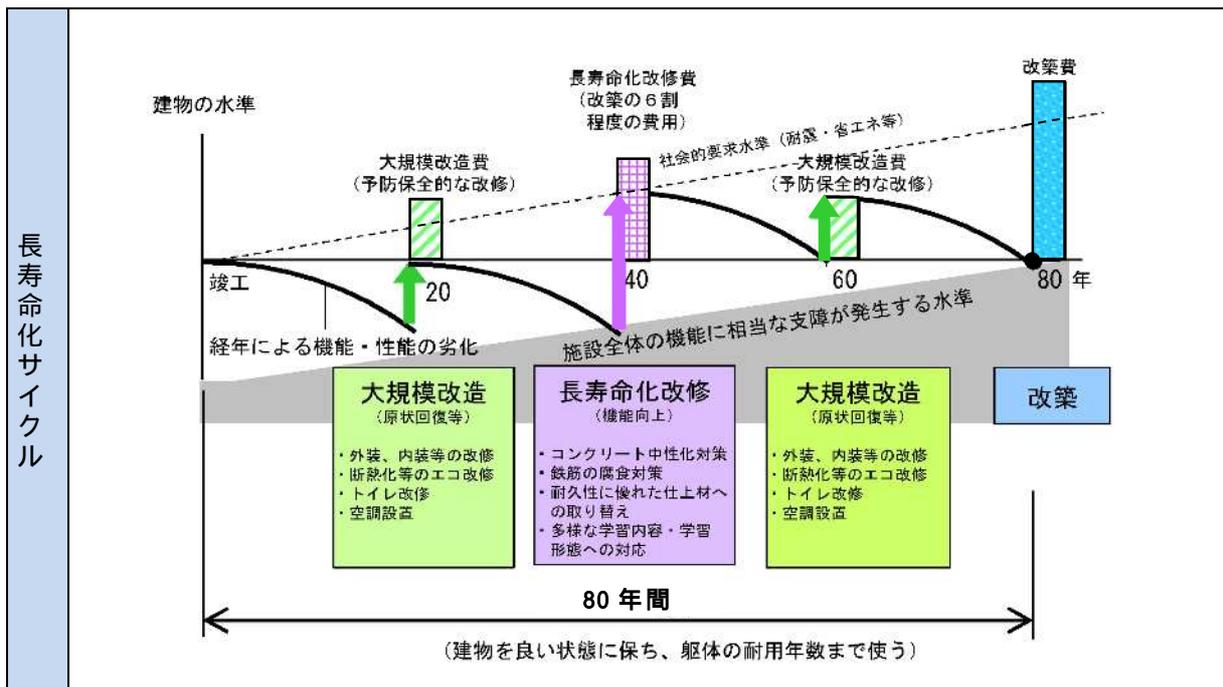
このことから、現状の建て替え中心もしくは事後保全の維持管理(建て替え年数60年)から予防保全による長寿命化改修によって、建物の長寿命化(建て替え年数80年)に切り替えることが必要です。これによって長期に渡り修繕・改修コストを縮減し、安全・安心な文化会館の提供が可能になります。

図-3.1.2 長寿命化の修繕・改築サイクルイメージ

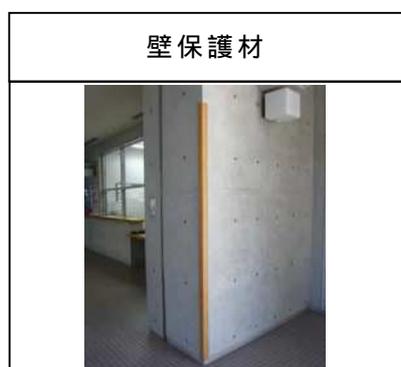
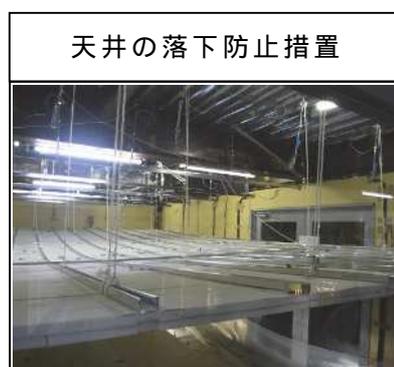
- (1) 内部仕上げの安全性や強度の水準は、多様な利用者を考慮し、十分な安全性、強度を持つものとしします。
- (2) 来館者が快適な時間を過ごせる内装を目指します。
- (3) 法令（内装制限）に適合した材料を選定します。
- (4) 床には滑りやすい材質のものを使用するのは避け、必要に応じ、滑り止めを設けます。
- (5) 壁、床等には、十分な強度と適度な弾力性をもち、十分な耐久性のある材質のものを使用します。舞台の床は、不陸や表面の荒れなどが生じにくい材質のものを使用します。資機材搬入経路における壁や床は、衝突や移動による損傷が生じにくい材料の選定をし、壁保護材の使用を検討します。
- (6) 天井、壁等は脱落する恐れのない工法を使用します。特に観客席の天井については、特定天井に該当するため、落下防止措置を講じます。
- (7) 引き戸等の誰でも開閉しやすい建具を使用します。
- (8) 高齢者や障害者等の円滑な移動が可能になるよう、段差を解消すると共に、誘導ブロックや案内表示を設置します。
- (9) 改築時には、ユニバーサルデザインの観点から設計を見直し、誰もが移動しやすい動線を設定します。

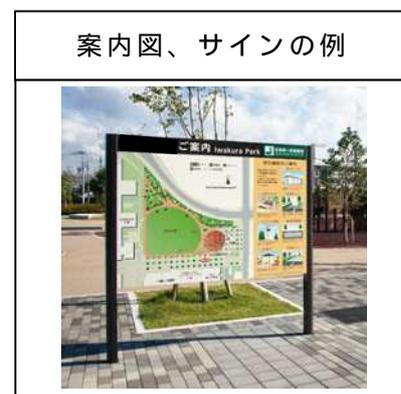
- (1) 囲障を設置する場合は、防犯面を考慮し、周辺からの見通しを妨げるブロック塀等は避け、視線が通り死角を作らないフェンス等を採用します。
- (2) 擁壁は、地震等によって組石のずれ等が生じないよう、十分な強度を有するものとしします。
- (3) ユニバーサルデザインの観点から、来館者が迷わずに出入口に到達できるよう、案内図やサインを計画的に設置します。

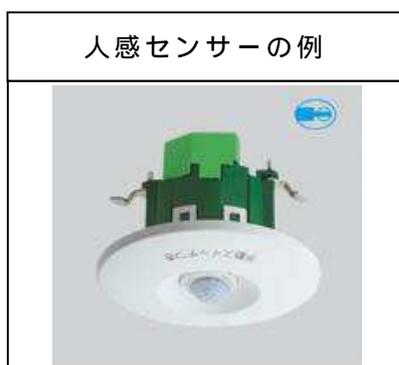
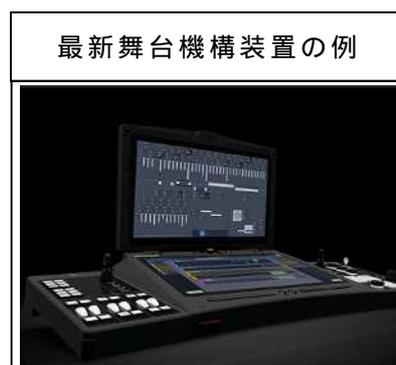
- (1) 設備機器・システムは、環境負荷の低減に配慮すると共に、初期コスト、維持管理費用を総合的に考慮した上で選定します。
- (2) 施設のあらゆる場所で、様々なメディアに対応できるよう、床仕上げ、配線等に柔軟性を持たせた計画とします。
- (3) 照明設備は、落下防止措置を講じると共に、必要に応じ、破損防止の措置を講じます。
- (4) 照明設備は、環境負荷低減の観点から、人感センサー等を利用した方式を選定します。
- (5) カーボンマネジメントの取組みとして、照明器具のLED化を進めます。
- (6) 非常時に観客等利用者の速やかな避難行動を促すことができるよう、停電時にも対応できる放送設備を整備します。
- (7) 防犯や防災を目的として、施設周辺を照明する常夜灯の設置検討を行います。
- (8) 不審者の侵入や接近を防ぐため、防犯カメラや赤外線センサー等の防犯設備の設置検討を行います。
- (9) 防犯監視システム導入の際は、モニター等による監視体制も合わせて検討します。
- (10) 空調・換気設備は、快適な時間を過ごすことができるよう適切な能力を有するものを選定します。
- (11) 乳児連れの方等にも配慮した、だれでもトイレの整備を行い、衛生器具は誰でも使いやすいものを選定します。
- (12) 舞台設備は、技術の進歩を見据えた新しい設備で、利用者・観客のニーズを反映した多様なイベントに対応でき、かつコストパフォーマンスに優れたものを選定します。

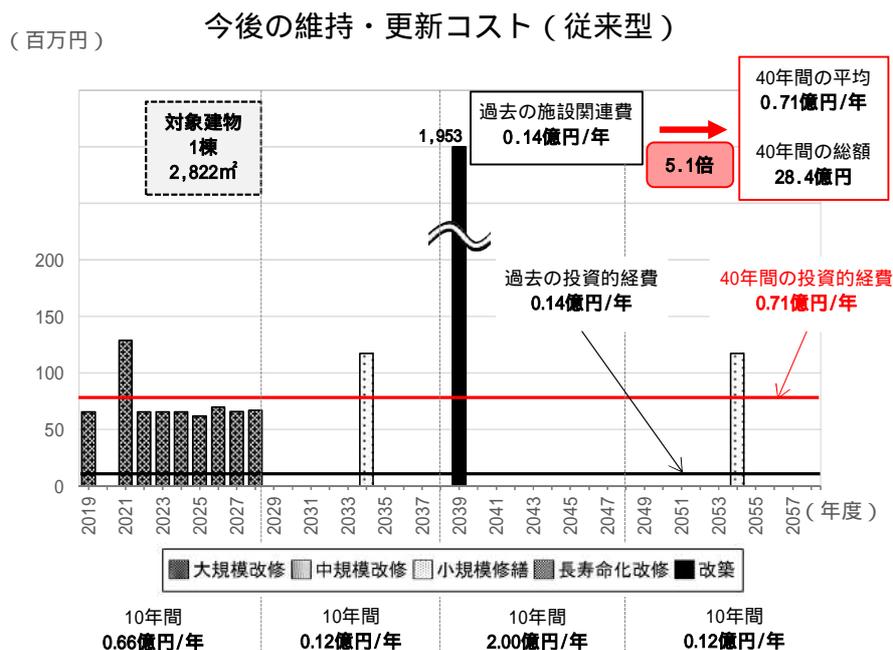
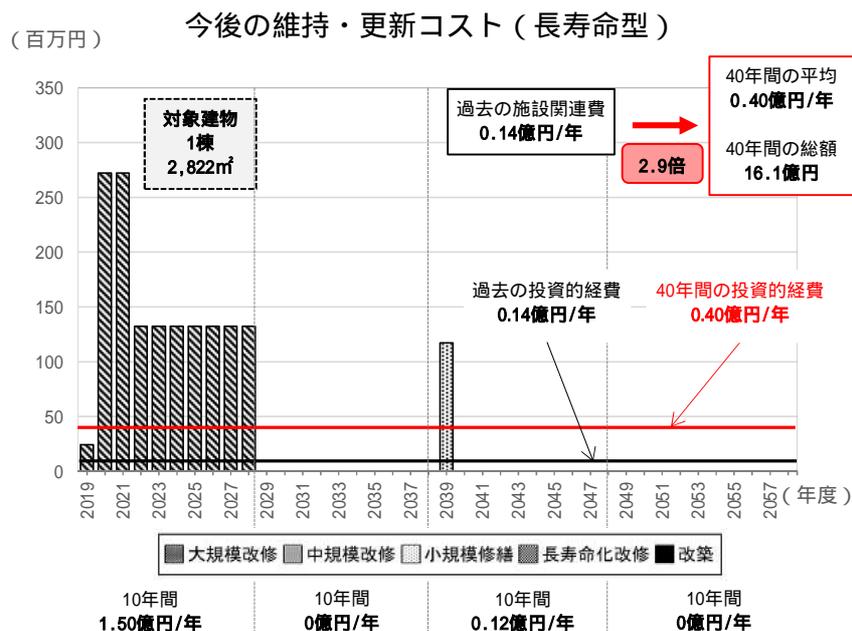
今後40年間のコストの総額を見ると、従来型よりも長寿命化型の方が12.3億円(約0.3億円/年)削減されます。ただし、過去の投資的経費を上回り、予算が不足することが想定されます。

約12.3億円のコスト削減

図-4.1.1 【検討ケース1】従来型と長寿命型の今後の維持・更新コスト

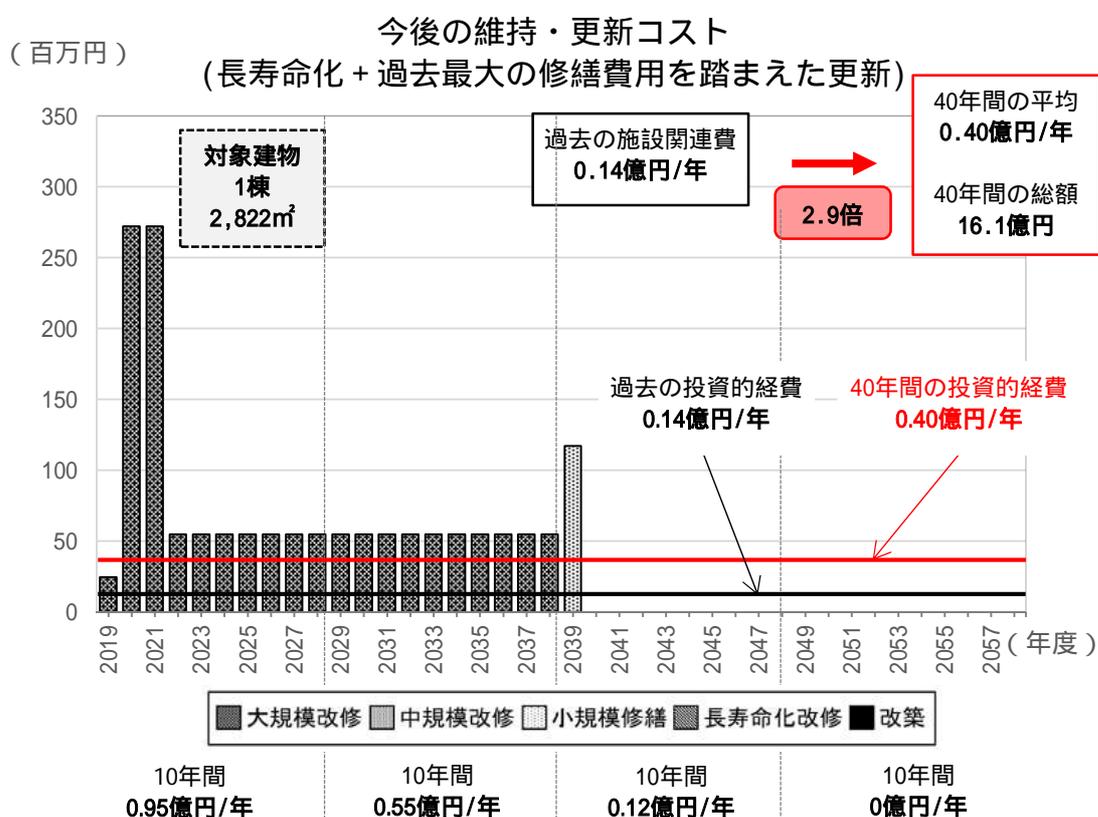
最終的にかかるトータルコストは今後10年間で平準化を行った結果と変化はありません。ただし、各年度にかかる修繕費用をより平準化することが可能となります。

図-4.1.2 【検討ケース2】過去最大の修繕費用を踏まえた場合の維持・更新コスト
