住棟カルテ

志賀町住宅

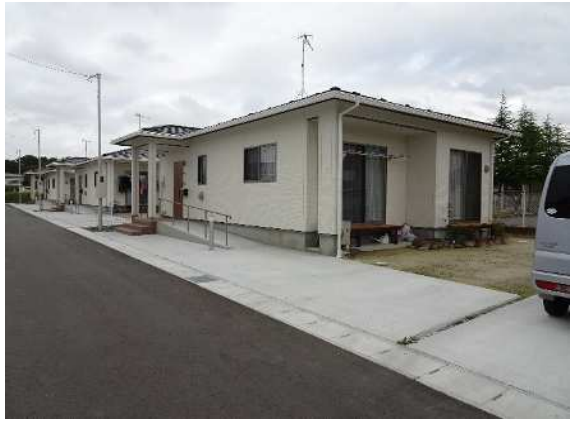
NO・団地名 棟コード	3	山の神住宅	3-1	棟名称	1号室棟	建設 年度	R2	経過 年数	1年	
住棟 属性	戸数	1		戸

空家戸数	0		戸						
	階数	1		階建						
	構造種別	木造平屋								
	建物構造	木造								
	延床面積	60.86	m ²							
	建築面積	63.35	m ²							
住戸 属性	住戸専有面積	60.86	m ²							
	間取り	2DK								
	家賃	21,200円	～	41,700円						
仕様 ・ 判定	部位	仕様			損傷度 (A～C)	特記事項（補修・補強の必要性、規模及び方法等）				
	基礎	コンクリート打放し珪藻土薄塗仕上げ			A					
	躯体 外装	外壁	窯業系サイディング			A				
		屋根	カラー鋼板平葺き			A				
		軒裏	防火板張り			A				
		床面	タイル張り			A				
		床下	全面通気工法			A				
		樋	樹脂製			A				
	バルコニー	床	-							
		手すり	-							
	廊下・階段室	床	-							
		手すり	-							
	窓・サッシ	アルミ製			A					
	玄関扉	アルミ製			A					
	換気口	塩ビ製			A					
	設備	浴室								
		給湯器								
		流し台								
		洗面台								
		給水管								
雑排水管										
污水管										
雨水管										
ガス管										
空調機器										
アンテナ										
受水槽										
改善履歴	なし			避難安全性	○					
構造安全性	○			居住性	○					
長寿命化改善判定										
特記事項	(上記判定理由など)

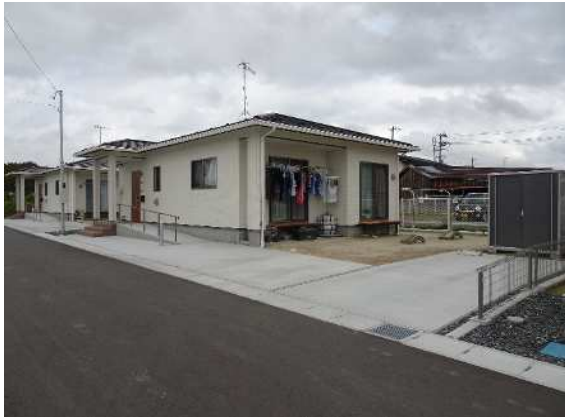
NO・団地名 棟コード	3	山の神住宅	3-2	棟名称	2号室棟	建設 年度	R2	経過 年数	1年	
住棟 属性	戸数	1		戸

空家戸数	0		戸						
	階数	1		階建						
	構造種別	木造平屋								
	建物構造	木造								
	延床面積	60.86	m ²							
	建築面積	63.35	m ²							
住戸 属性	住戸面積	60.86	m ²							
	間取り	2DK								
	家賃	21,200円	～	41,700円						
仕様 判定	部位	仕様			損傷度 (A～C)	特記事項（補修・補強の必要性、規模及び方法等）				
	基礎	コンクリート打放し珪藻土薄塗仕上げ			A					
	躯体 外装	外壁	窯業系サイディング			A				
		屋根	カラー鋼板平葺き			A				
		軒裏	防火板張り			A				
		床面	タイル張り			A				
		床下	全面通気工法			A				
		樋	樹脂製			A				
	バルコニー	床	-							
		手すり	-							
	廊下・階段室	床	-							
		手すり	-							
	窓・サッシ	アルミ製			A					
	玄関扉	アルミ製			A					
	換気口	塩ビ製			A					
	設備	浴室								
		給湯器								
		流し台								
		洗面台								
		給水管								
雑排水管										
污水管										
雨水管										
ガス管										
空調機器										
アンテナ										
受水槽										
改善履歴	なし			避難安全性	○					
構造安全性	○			居住性	○					
長寿命化改善判定										
特記事項	(上記判定理由など)

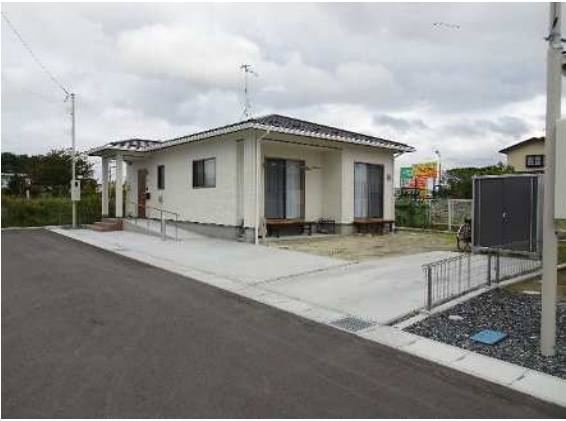
NO・団地名 棟コード		3	山の神住宅	3-3	棟名称	3号室棟	建設 年度	R2	経過 年数	1年	
住棟 属性	戸数	1		戸

空家戸数	0		戸							
	階数	1		階建							
	構造種別	木造平屋									
	建物構造	木造									
	延床面積	60.86	m ²								
	建築面積	63.35	m ²								
住戸 属性	住戸専有面積	60.86	m ²								
	間取り	2DK									
	家賃	21,200円	～	41,700円							
仕様 判定	部位	仕様			損傷度 (A～C)	特記事項（補修・補強の必要性、規模及び方法等）					
	基礎	コンクリート打放し珪藻土薄塗仕上げ			A						
	躯体 外装	外壁	窯業系サイディング			A					
		屋根	カラー鋼板平葺き			A					
		軒裏	防火板張り			A					
		床面	タイル張り			A					
		床下	全面通気工法			A					
		樋	樹脂製			A					
	バルコニー	床	-			/					
		手すり	-								
	廊下・階段室	床	-			/					
		手すり	-								
	窓・サッシ	アルミ製			A						
	玄関扉	アルミ製			A						
	換気口	塩ビ製			A						
	設備	浴室									
		給湯器									
		流し台									
		洗面台									
		給水管									
雑排水管											
污水管											
雨水管											
ガス管											
空調機器											
アンテナ											
受水槽											
改善履歴	なし			避難安全性	○						
構造安全性	○			居住性	○						
長寿命化改善判定											
特記事項	(上記判定理由など)

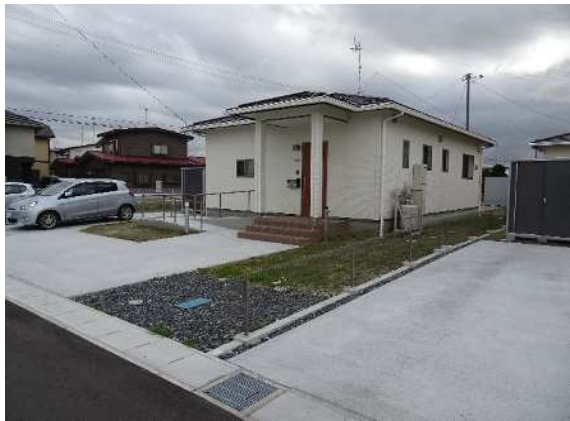
NO・団地名 棟コード		3	山の神住宅		3-4	棟名称		4号室棟		建設 年度	R2	経過 年数	1年
住棟 属性	戸数	1			戸

空家戸数	0			戸								
	階数	1			階建								
	構造種別	木造平屋											
	建物構造	木造											
	延床面積	60.86			m ²								
	建築面積	63.35			m ²								
住戸 属性	住戸専有面積	60.86			m ²								
	間取り	2DK											
	家賃	20,300円	～	39,900円									
仕様 判定	部位	仕様				損傷度 (A～C)	特記事項（補修・補強の必要性、規模及び方法等）						
	基礎	コンクリート打放し珪藻土薄塗仕上げ				A							
	躯体 外装	外壁	窯業系サイディング				A						
		屋根	カラー鋼板平葺き				A						
		軒裏	防火板張り				A						
		床面	タイル張り				A						
		床下	全面通気工法				A						
		樋	樹脂製				A						
	バルコニー	床	-										
		手すり	-										
	廊下・階段室	床	-										
		手すり	-										
	窓・サッシ	アルミ製				A							
	玄関扉	アルミ製				A							
	換気口	塩ビ製				A							
	設備	浴室											
		給湯器											
		流し台											
		洗面台											
		給水管											
雑排水管													
污水管													
雨水管													
ガス管													
空調機器													
アンテナ													
受水槽													
改善履歴	なし				避難安全性	○							
構造安全性	○				居住性	○							
長寿命化改善判定

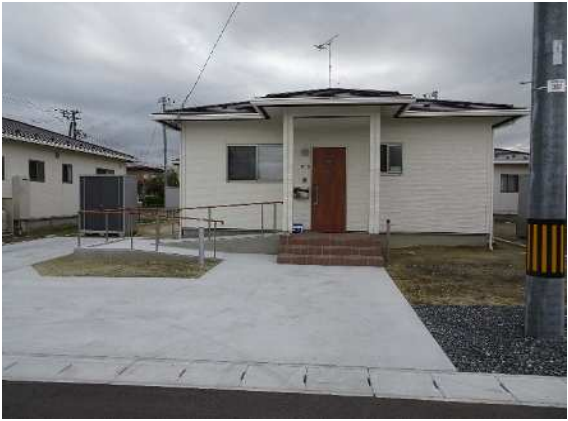
NO・団地名 棟コード	3	山の神住宅	3-5	棟名称	5号室棟	建設 年度	R2	経過 年数	1年	
住棟 属性	戸数	1		戸

空家戸数	0		戸						
	階数	1		階建						
	構造種別	木造平屋								
	建物構造	木造								
	延床面積	72.87	m ²							
	建築面積	75.36	m ²							
住戸 属性	住戸専有面積	72.87	m ²							
	間取り	3DK								
	家賃	24,300円	～	47,700円						
仕様 ・ 判定	部位	仕様			損傷度 (A～C)	特記事項（補修・補強の必要性、規模及び方法等）				
	基礎	コンクリート打放し珪藻土薄塗仕上げ			A					
	躯体 外装	外壁	窯業系サイディング			A				
		屋根	カラー鋼板平葺き			A				
		軒裏	防火板張り			A				
		床面	タイル張り			A				
		床下	全面通気工法			A				
		樋	樹脂製			A				
	バルコニー	床	-							
		手すり	-							
	廊下・階段室	床	-							
		手すり	-							
	窓・サッシ	アルミ製			A					
	玄関扉	アルミ製			A					
	換気口	塩ビ製			A					
	設備	浴室								
		給湯器								
		流し台								
		洗面台								
		給水管								
		雑排水管								
污水管										
雨水管										
ガス管										
空調機器										
アンテナ										
受水槽										
改善履歴	なし			避難安全性	○					
構造安全性	○			居住性	○					
長寿命化改善判定										
特記事項	(上記判定理由など)

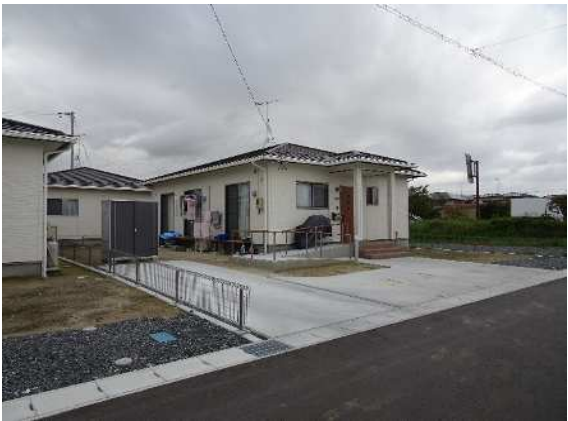
NO・団地名 棟コード		3	山の神住宅	3-6	棟名称		6号室棟	建設 年度	R2	経過 年数	1年	
住棟 属性	戸数	1		戸

空家戸数	0		戸								
	階数	1		階建								
	構造種別	木造平屋										
	建物構造	木造										
	延床面積	72.87	m ²									
	建築面積	75.36	m ²									
住戸 属性	住戸専有面積	72.87	m ²									
	間取り	3DK										
	家賃	24,300円	～	47,700円								
仕様 ・ 判定	部位	仕様			損傷度 (A～C)	特記事項（補修・補強の必要性、規模及び方法等）						
	基礎	コンクリート打放し珪藻土薄塗仕上げ			A							
	躯体 外装	外壁	窯業系サイディング			A						
		屋根	カラー鋼板平葺き			A						
		軒裏	防火板張り			A						
		床面	タイル張り			A						
		床下	全面通気工法			A						
		樋	樹脂製			A						
	バルコニー	床	-									
		手すり	-									
	廊下・階段室	床	-									
		手すり	-									
	窓・サッシ	アルミ製			A							
	玄関扉	アルミ製			A							
	換気口	塩ビ製			A							
	設備	浴室										
		給湯器										
		流し台										
		洗面台										
		給水管										
雑排水管												
污水管												
雨水管												
ガス管												
空調機器												
アンテナ												
受水槽												
改善履歴	なし			避難安全性	○							
構造安全性	○			居住性	○							
長寿命化改善判定												
特記事項	(上記判定理由など)

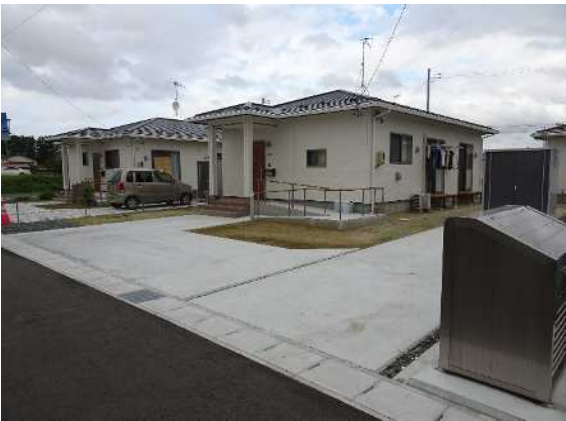
NO・団地名 棟コード		3	山の神住宅		3-7	棟名称		7号室棟		建設 年度	R2	経過 年数	1年	
住棟 属性	戸数	1			戸

空家戸数	0			戸									
	階数	1			階建									
	構造種別	木造平屋												
	建物構造	木造												
	延床面積	60.86			m ²									
	建築面積	63.35			m ²									
住戸 属性	住戸専有面積	60.86			m ²									
	間取り	2DK												
	家賃	20,300円	～	39,900円										
仕様 判定	部位	仕様				損傷度 (A～C)	特記事項（補修・補強の必要性、規模及び方法等）							
	基礎	コンクリート打放し珪藻土薄塗仕上げ				A								
	躯体 外装	外壁	窯業系サイディング				A							
		屋根	カラー鋼板平葺き				A							
		軒裏	防火板張り				A							
		床面	タイル張り				A							
		床下	全面通気工法				A							
		樋	樹脂製				A							
	バルコニー	床	-											
		手すり	-											
	廊下・階段室	床	-											
		手すり	-											
	窓・サッシ	アルミ製				A								
	玄関扉	アルミ製				A								
	換気口	塩ビ製				A								
	設備	浴室												
		給湯器												
		流し台												
		洗面台												
		給水管												
雑排水管														
污水管														
雨水管														
ガス管														
空調機器														
アンテナ														
受水槽														
改善履歴	なし				避難安全性	○

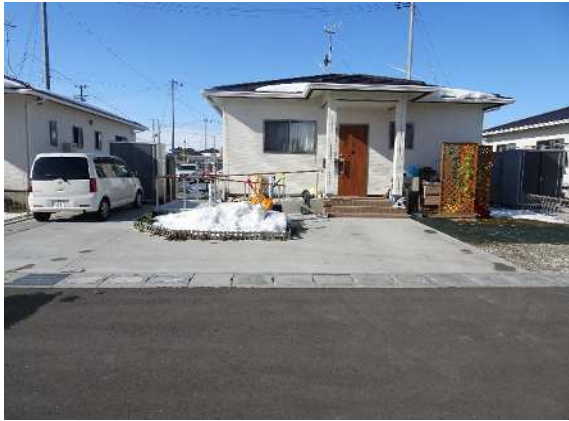
NO・団地名 棟コード		5	北浦第二住宅	5-2	棟名称		2号室棟	建設 年度	R2	経過 年数	1年		
住棟 属性	戸数	1		戸

空家戸数	0		戸									
	階数	1		階建									
	構造種別	木造平屋											
	建物構造	木造											
	延床面積	72.87			m ²								
	建築面積	75.36			m ²								
住戸 属性	住戸面積	72.87			m ²								
	間取り	3DK											
	家賃	22,400円	～	44,000円									
仕様 ・ 判定	部位	仕様				損傷度 (A～C)	特記事項（補修・補強の必要性、規模及び方法等）						
	基礎	コンクリート打放しモルタル薄塗仕上げ				A							
	躯体 外装	外壁	窯業系サイディング				A						
		屋根	カラー鋼板平葺き				A						
		軒裏	防火板張り				A						
		床面	タイル張り				A						
		床下	全面通気工法				A						
		樋	樹脂製				A						
	バルコニー	床	-										
		手すり	-										
	廊下・階段室	床	-										
		手すり	-										
	窓・サッシ	アルミ製				A							
	玄関扉	アルミ製				A							
	換気口	塩ビ製				A							
	設備	浴室											
		給湯器											
		流し台											
		洗面台											
		給水管											
雑排水管													
污水管													
雨水管													
ガス管													
空調機器													
アンテナ													
受水槽													
改善履歴	なし				避難安全性	○							
構造安全性	○				居住性	○							
長寿命化改善判定

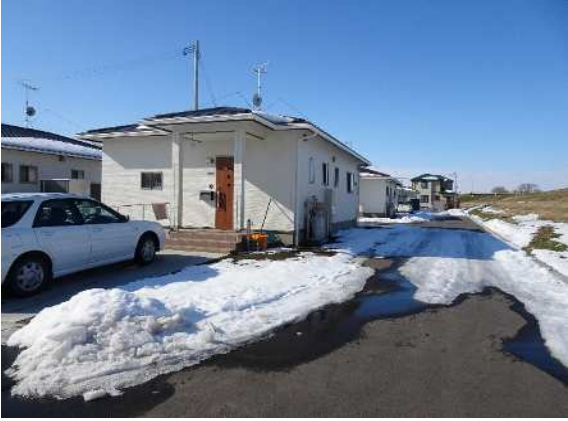
NO・団地名 棟コード	5	北浦第二住宅	5-3	棟名称	3号室棟	建設 年度	R2	経過 年数	1年	
住棟 属性	戸数	1		戸

空家戸数	0		戸						
	階数	1		階建						
	構造種別	木造平屋								
	建物構造	木造								
	延床面積	60.86	m ²							
	建築面積	63.35	m ²							
住戸 属性	住戸専有面積	60.86	m ²							
	間取り	2DK								
	家賃	18,700円	～	36,700円						
仕様 ・ 判定	部位	仕様			損傷度 (A～C)	特記事項（補修・補強の必要性、規模及び方法等）				
	基礎	コンクリート打放し珪藻土薄塗仕上げ			A					
	躯体 外装	外壁	窯業系サイディング			A				
		屋根	カラー鋼板平葺き			A				
		軒裏	防火板張り			A				
		床面	タイル張り			A				
		床下	全面通気工法			A				
		樋	樹脂製			A				
	バルコニー	床	-			/				
		手すり	-							
	廊下・階段室	床	-			/				
		手すり	-							
	窓・サッシ	アルミ製			A					
	玄関扉	アルミ製			A					
	換気口	塩ビ製			A					
	設備	浴室								
		給湯器								
		流し台								
		洗面台								
		給水管								
雑排水管										
污水管										
雨水管										
ガス管										
空調機器										
アンテナ										
受水槽										
改善履歴	なし			避難安全性	○					
構造安全性	○			居住性	○					
長寿命化改善判定										
特記事項	(上記判定理由など)

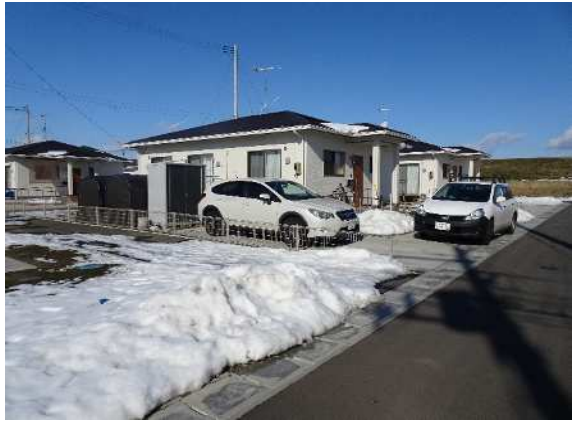
NO・団地名 棟コード	5	北浦第二住宅	5-4	棟名称	4号室棟	建設 年度	R2	経過 年数	1年	
住棟 属性	戸数	1		戸

空家戸数	0		戸						
	階数	1		階建						
	構造種別	木造平屋								
	建物構造	木造								
	延床面積	72.87				m ²				
	建築面積	75.36				m ²				
住戸 属性	住戸専有面積	72.87			m ²					
	間取り	3DK								
	家賃	22,400円	～	44,000円						
仕様 ・ 判定	部位	仕様			損傷度 (A～C)	特記事項（補修・補強の必要性、規模及び方法等）				
	基礎	コンクリート打放しモルタル薄塗仕上げ			A					
	躯体 外装	外壁	窯業系サイディング			A				
		屋根	カラー鋼板平葺き			A				
		軒裏	防火板張り			A				
		床面	タイル張り			A				
		床下	全面通気工法			A				
		樋	樹脂製			A				
	バルコニー	床	-							
		手すり	-							
	廊下・階段室	床	-							
		手すり	-							
	窓・サッシ	アルミ製			A					
	玄関扉	アルミ製			A					
	換気口	塩ビ製			A					
	設備	浴室								
		給湯器								
		流し台								
		洗面台								
		給水管								
雑排水管										
污水管										
雨水管										
ガス管										
空調機器										
アンテナ										
受水槽										
改善履歴	なし			避難安全性	○					
構造安全性	○			居住性	○					
長寿命化改善判定										
特記事項	(上記判定理由など)

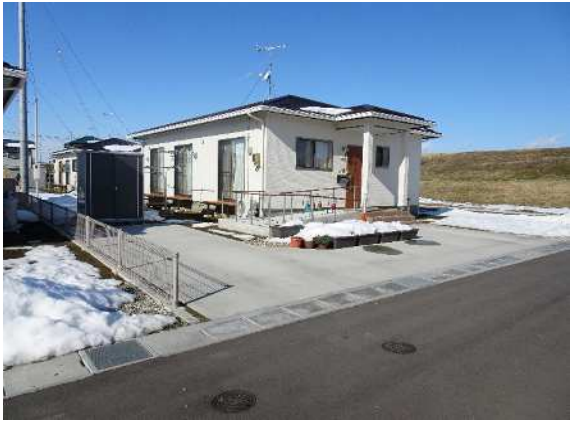
NO・団地名 棟コード	5	北浦第二住宅	5-5	棟名称	5号室棟	建設 年度	R2	経過 年数	1年	
住棟 属性	戸数	1		戸

空家戸数	0		戸						
	階数	1		階建						
	構造種別	木造平屋								
	建物構造	木造								
	延床面積	72.87	m ²							
	建築面積	75.36	m ²							
住戸 属性	住戸専有面積	72.87	m ²							
	間取り	3DK								
	家賃	22,400円	～	44,000円						
仕様 ・ 判定	部位	仕様			損傷度 (A～C)	特記事項（補修・補強の必要性、規模及び方法等）				
	基礎	コンクリート打放し珪藻土薄塗仕上げ			A					
	躯体 外装	外壁	窯業系サイディング			A				
		屋根	カラー鋼板平葺き			A				
		軒裏	防火板張り			A				
		床面	タイル張り			A				
		床下	全面通気工法			A				
		樋	樹脂製			A				
	バルコニー	床	-							
		手すり	-							
	廊下・階段室	床	-							
		手すり	-							
	窓・サッシ	アルミ製			A					
	玄関扉	アルミ製			A					
	換気口	塩ビ製			A					
	設備	浴室								
		給湯器								
		流し台								
		洗面台								
		給水管								
		雑排水管								
污水管										
雨水管										
ガス管										
空調機器										
アンテナ										
受水槽										
改善履歴	なし			避難安全性	○					
構造安全性	○			居住性	○					
長寿命化改善判定										
特記事項	(上記判定理由など)

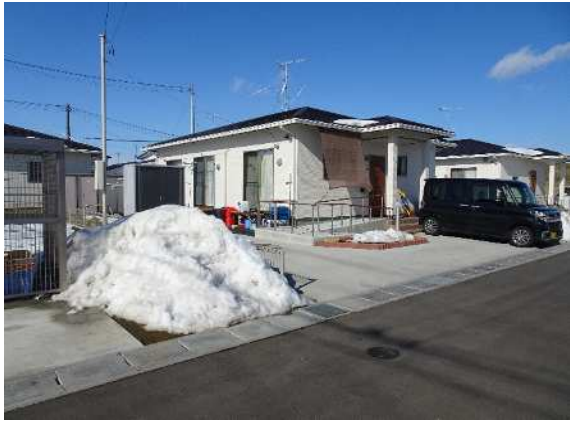
NO・団地名 棟コード	5	北浦第二住宅	5-6	棟名称	6号室棟	建設 年度	R2	経過 年数	1年	
住棟 属性	戸数	1		戸

空家戸数	0		戸						
	階数	1		階建						
	構造種別	木造平屋								
	建物構造	木造								
	延床面積	72.87				m ²				
	建築面積	75.36				m ²				
住戸 属性	住戸専有面積	72.87				m ²				
	間取り	3DK								
	家賃	22,400円	～	44,000円						
仕様 判定	部位	仕様			損傷度 (A～C)	特記事項（補修・補強の必要性、規模及び方法等）				
	基礎	コンクリート打放し珪藻土薄塗仕上げ			A					
	躯体 外装	外壁	窯業系サイディング			A				
		屋根	カラー鋼板平葺き			A				
		軒裏	防火板張り			A				
		床面	タイル張り			A				
		床下	全面通気工法			A				
		樋	樹脂製			A				
	バルコニー	床	-							
		手すり	-							
	廊下・階段室	床	-							
		手すり	-							
	窓・サッシ	アルミ製			A					
	玄関扉	アルミ製			A					
	換気口	塩ビ製			A					
	設備	浴室								
		給湯器								
		流し台								
		洗面台								
		給水管								
雑排水管										
污水管										
雨水管										
ガス管										
空調機器										
アンテナ										
受水槽										
改善履歴	なし			避難安全性	○					
構造安全性	○			居住性	×					
長寿命化改善判定										
特記事項	(上記判定理由など)

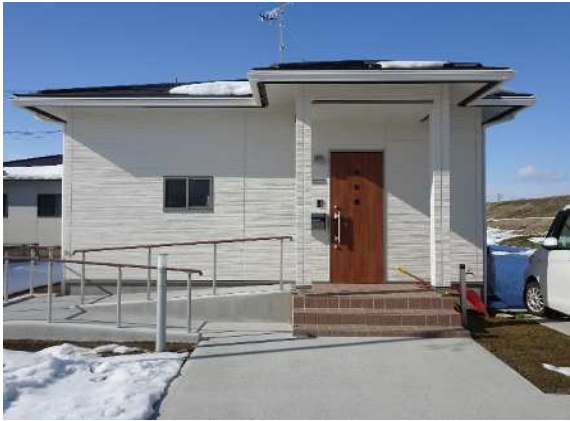
NO・団地名 棟コード	5	北浦第二住宅	5-7	棟名称	7号室棟	建設 年度	R2	経過 年数	1年	
住棟 属性	戸数	1		戸

空家戸数	0		戸						
	階数	1		階建						
	構造種別	木造平屋								
	建物構造	木造								
	延床面積	60.86	m ²							
	建築面積	63.35	m ²							
住戸 属性	住戸専有面積	60.86	m ²							
	間取り	2DK								
	家賃	18,700円	～	36,700円						
仕様 ・ 判定	部位	仕様			損傷度 (A～C)	特記事項（補修・補強の必要性、規模及び方法等）				
	基礎	コンクリート打放し珪藻土薄塗仕上げ			A					
	躯体 外装	外壁	窯業系サイディング			A				
		屋根	カラー鋼板平葺き			A				
		軒裏	防火板張り			A				
		床面	タイル張り			A				
		床下	全面通気工法			A				
		樋	樹脂製			A				
	バルコニー	床	-							
		手すり	-							
	廊下・階段室	床	-							
		手すり	-							
	窓・サッシ	アルミ製			A					
	玄関扉	アルミ製			A					
	換気口	塩ビ製			A					
	設備	浴室								
		給湯器								
		流し台								
		洗面台								
		給水管								
		雑排水管								
污水管										
雨水管										
ガス管										
空調機器										
アンテナ										
受水槽										
改善履歴	なし			避難安全性	○					
構造安全性	○			居住性	○					
長寿命化改善判定										
特記事項	(上記判定理由など)

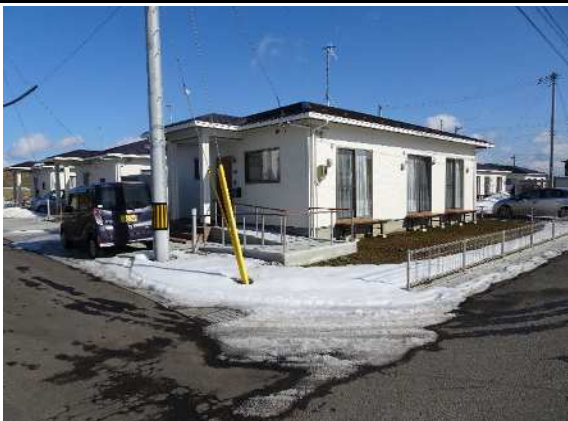
NO・団地名 棟コード		5	北浦第二住宅	5-8	棟名称		8号室棟	建設 年度	R2	経過 年数	1年	
住棟 属性	戸数	1		戸

空家戸数	0		戸								
	階数	1		階建								
	構造種別	木造平屋										
	建物構造	木造										
	延床面積	72.87			m ²							
	建築面積	75.36			m ²							
住戸 属性	住戸専有面積	72.87			m ²							
	間取り	3DK										
	家賃	22,400円	～	44,000円								
仕様 判定	部位	仕様				損傷度 (A～C)	特記事項（補修・補強の必要性、規模及び方法等）					
	基礎	コンクリート打放し珪藻土薄塗仕上げ				A						
	躯体 外装	外壁	窯業系サイディング				A					
		屋根	カラー鋼板平葺き				A					
		軒裏	防火板張り				A					
		床面	タイル張り				A					
		床下	全面通気工法				A					
		樋	樹脂製				A					
	バルコニー	床	-									
		手すり	-									
	廊下・階段室	床	-									
		手すり	-									
	窓・サッシ	アルミ製				A						
	玄関扉	アルミ製				A						
	換気口	塩ビ製				A						
	設備	浴室										
		給湯器										
		流し台										
		洗面台										
		給水管										
雑排水管												
污水管												
雨水管												
ガス管												
空調機器												
アンテナ												
受水槽												
改善履歴	なし				避難安全性	○						
構造安全性	○				居住性	○						
長寿命化改善判定												
特記事項	(上記判定理由など)

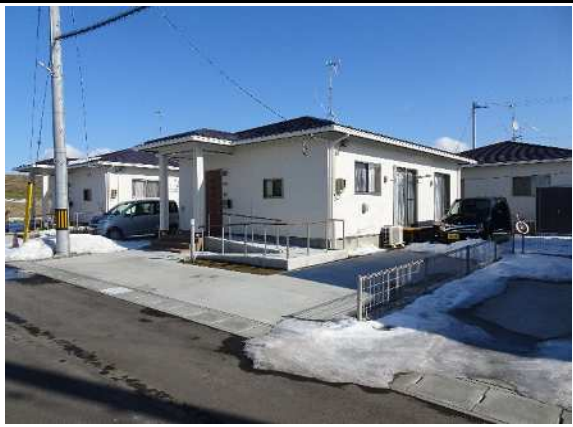
NO・団地名 棟コード		5	北浦第二住宅	5-9	棟名称		9号室棟	建設 年度	R2	経過 年数	1年	
住棟 属性	戸数	1		戸

空家戸数	0		戸								
	階数	1		階建								
	構造種別	木造平屋										
	建物構造	木造										
	延床面積	60.86			m ²							
	建築面積	63.35			m ²							
住戸 属性	住戸専有面積	60.86			m ²							
	間取り	2DK										
	家賃	18,700円	～	36,700円								
仕様 ・ 判定	部位	仕様				損傷度 (A～C)	特記事項（補修・補強の必要性、規模及び方法等）					
	基礎	コンクリート打放しモルタル薄塗仕上げ				A						
	躯体 外装	外壁	窯業系サイディング				A					
		屋根	カラー鋼板平葺き				A					
		軒裏	防火板張り				A					
		床面	タイル張り				A					
		床下	全面通気工法				A					
		樋	樹脂製				A					
	バルコニー	床	-									
		手すり	-									
	廊下・階段室	床	-									
		手すり	-									
	窓・サッシ	アルミ製				A						
	玄関扉	アルミ製				A						
	換気口	塩ビ製				A						
	設備	浴室										
		給湯器										
		流し台										
		洗面台										
		給水管										
		雑排水管										
污水管												
雨水管												
ガス管												
空調機器												
アンテナ												
受水槽												
改善履歴	なし				避難安全性	○						
構造安全性	○				居住性	○						
長寿命化改善判定												
特記事項	(上記判定理由など)

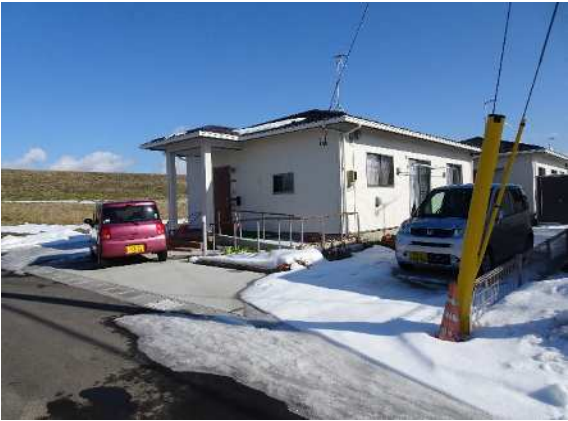
NO・団地名 棟コード	5	北浦第二住宅	5-10	棟名称	10号室棟	建設 年度	R2	経過 年数	1年	
住棟 属性	戸数	1		戸

空家戸数	0		戸						
	階数	1		階建						
	構造種別	木造平屋								
	建物構造	木造								
	延床面積	60.86	m ²							
	建築面積	63.35	m ²							
住戸 属性	住戸専有面積	60.86	m ²							
	間取り	2DK								
	家賃	18,700円	～	36,700円						
仕様 ・ 判定	部位	仕様			損傷度 (A～C)	特記事項（補修・補強の必要性、規模及び方法等）				
	基礎	コンクリート打放しモルタル薄塗仕上げ			A					
	躯体 外装	外壁	窯業系サイディング			A				
		屋根	カラー鋼板平葺き			A				
		軒裏	防火板張り			A				
		床面	タイル張り			A				
		床下	全面通気工法			A				
		樋	樹脂製			A				
	バルコニー	床	-			/				
		手すり	-							
	廊下・階段室	床	-			/				
		手すり	-							
	窓・サッシ	アルミ製			A					
	玄関扉	アルミ製			A					
	換気口	塩ビ製			A					
	設備	浴室								
		給湯器								
		流し台								
		洗面台								
		給水管								
		雑排水管								
污水管										
雨水管										
ガス管										
空調機器										
アンテナ										
受水槽										
改善履歴	なし			避難安全性	○					
構造安全性	○			居住性	○					
長寿命化改善判定										
特記事項	(上記判定理由など)

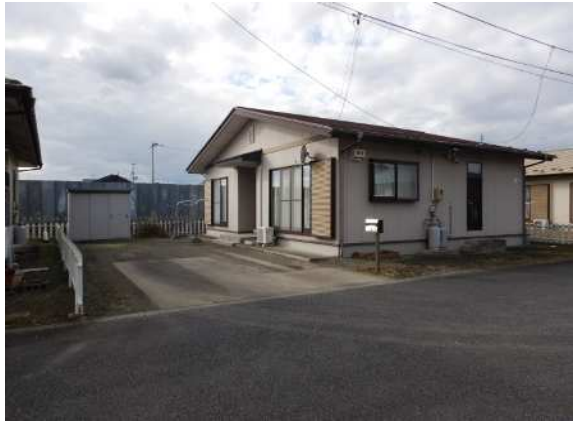
NO・団地名 棟コード		7	練牛住宅		7-3	棟名称		3号室棟	建設 年度	H13	経過 年数	20年	
住棟 属性	戸数	1			戸

空家戸数	0			戸								
	階数	1			階建								
	構造種別	木造平屋											
	建物構造	木造											
	延床面積	77.01			㎡								
	建築面積	81.98			㎡								
住戸 属性	住戸専有面積	77.01			㎡								
	間取り	2LK											
	家賃	22,800円	～	44,800円									
仕様 判定	部位	仕様					損傷度 (A～C)	特記事項（補修・補強の必要性、規模及び方法等）					
	基礎	コンクリート打放し珪藻土薄塗仕上げ					A						
	躯体 外装	外壁	サイディング張り					B	若干劣化している				
		屋根	鋼板横葺き					C	全体的に劣化している 塗膜劣化				
		軒裏	防火板張り					B	若干劣化している				
		床面	玄関土間タイル張り/勝手口土間コンクリート					B	若干劣化している				
		床下	全面通気工法					A					
		樋	塩ビ製					B	若干劣化している				
	バルコニー	床	なし					/					
		手すり	なし										
	廊下・階段室	床	なし					/					
		手すり	なし										
	窓・サッシ	アルミ製複層ガラス					A						
	玄関扉	アルミ製					A						
	換気口	アルミ製/ステンレス製					B	若干劣化している					
	設備	浴室											
		給湯器											
		流し台											
		洗面台											
		給水管											
		雑排水管											
污水管													
雨水管													
ガス管													
空調機器													
アンテナ

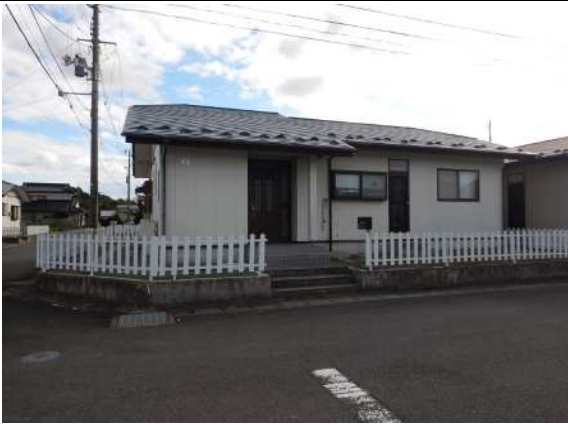
NO・団地名 棟コード		7	練牛住宅	7-9	棟名称	11号室棟	建設 年度	H13	経過 年数	20年	
住棟 属性	戸数	1		戸

空家戸数	0		戸							
	階数	1		階建							
	構造種別	木造平屋									
	建物構造	木造									
	延床面積	77.01			m ²						
	建築面積	79.49			m ²						
住戸 属性	住戸専有面積	77.01			m ²						
	間取り	3LDK									
	家賃	22,800円	～	44,800円							
仕様 判定	部位	仕様				損傷度 (A～C)	特記事項（補修・補強の必要性、規模及び方法等）				
	基礎	コンクリート打放し珪藻土薄塗仕上げ				A					
	躯体 外装	外壁	サイディング張り				B	若干劣化している			
		屋根	鋼板横葺き				C	全体的に劣化している 塗膜劣化 一部浮き錆びあり			
		軒裏	防火板張り				B	若干劣化している			
		床面	玄関土間タイル張り/勝手口土間コンクリート				B	若干劣化している			
		床下	全面通気工法				A				
		樋	塩ビ製				B	若干劣化している			
	バルコニー	床	なし								
		手すり	なし								
	廊下・階段室	床	なし								
		手すり	なし								
	窓・サッシ	アルミ製複層ガラス				A					
	玄関扉	アルミ製				A					
	換気口	アルミ製/ステンレス製				B	若干劣化している				
	設備	浴室									
		給湯器									
		流し台									
		洗面台									
		給水管									
雑排水管											
污水管											
雨水管											
ガス管											
空調機器											
アンテナ											
受水槽											
改善履歴	なし				避難安全性	○					
構造安全性	○				居住性	○

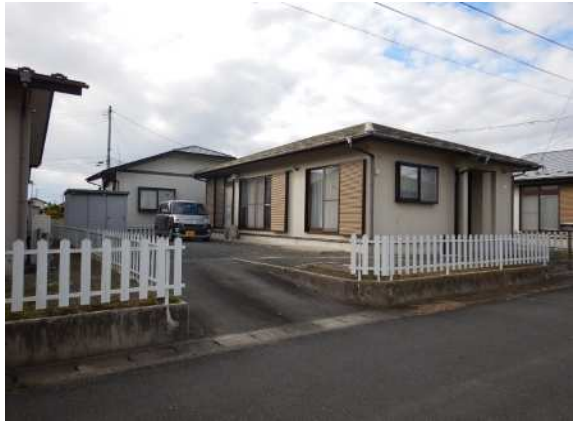
NO・団地名 棟コード	7	練牛住宅	7-10	棟名称	12号室棟	建設 年度	H13	経過 年数	20年	
住棟 属性	戸数	1		戸

空家戸数	0		戸						
	階数	1		階建						
	構造種別	木造平屋								
	建物構造	木造								
	延床面積	75.35	m ²							
	建築面積	77.01	m ²							
住戸 属性	住戸専有面積	75.35	m ²							
	間取り	3LK								
	家賃	22,300円	～	43,800円						
仕様 ・ 判定	部位	仕様			損傷度 (A～C)	特記事項（補修・補強の必要性、規模及び方法等）				
	基礎	コンクリート打放し珪藻土薄塗仕上げ			A					
	躯体 外装	外壁	サイディング張り			B	若干劣化している			
		屋根	鋼板横葺き			C	全体的に劣化している 塗膜劣化 一部浮き錆びあり			
		軒裏	防火板張り			B	若干劣化している			
		床面	玄関土間タイル張り/勝手口土間コンクリート			B	若干劣化している			
		床下	全面通気工法			A				
		樋	塩ビ製			B	若干劣化している			
	バルコニー	床	なし			/				
		手すり	なし							
	廊下・階段室	床	なし			/				
		手すり	なし							
	窓・サッシ	アルミ製複層ガラス			A					
	玄関扉	アルミ製			A					
	換気口	アルミ製/ステンレス製			B	若干劣化している				
	設備	浴室								
		給湯器								
		流し台								
		洗面台								
		給水管								
		雑排水管								
污水管										
雨水管										
ガス管										
空調機器										
アンテナ										
受水槽										
改善履歴	なし			避難安全性	○					
構造安全性	○			居住性	○					
長寿命化改善判定										
特記事項	(上記判定理由など)

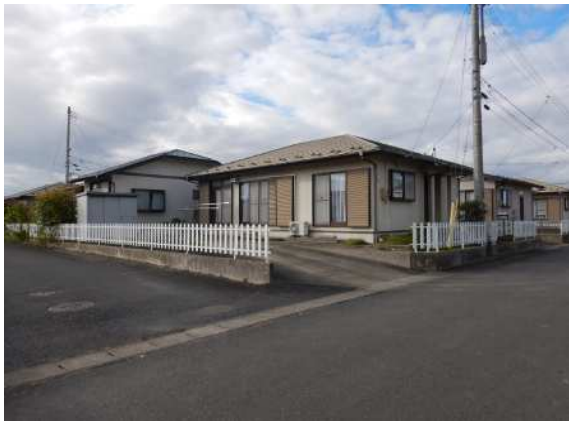
NO・団地名 棟コード	7	練牛住宅	7-12	棟名称	14号室棟	建設 年度	H13	経過 年数	20年	
住棟 属性	戸数	1		戸

空家戸数	0		戸						
	階数	1		階建						
	構造種別	木造平屋								
	建物構造	木造								
	延床面積	75.35	m ²							
	建築面積	77.01	m ²							
住戸 属性	住戸専有面積	75.35	m ²							
	間取り	3LK								
	家賃	22,300円	～	43,800円						
仕様 ・ 判定	部位	仕様			損傷度 (A～C)	特記事項（補修・補強の必要性、規模及び方法等）				
	基礎	コンクリート打放し珪藻土薄塗仕上げ			A					
	躯体 外装	外壁	サイディング張り			B	若干劣化している			
		屋根	鋼板横葺き			C	全体的に劣化している 塗膜劣化 一部浮き錆びあり			
		軒裏	防火板張り			B	若干劣化している			
		床面	玄関土間タイル張り/勝手口土間コンクリート			B	若干劣化している			
		床下	全面通気工法			A				
		樋	塩ビ製			B	若干劣化している			
	バルコニー	床	なし							
		手すり	なし							
	廊下・階段室	床	なし							
		手すり	なし							
	窓・サッシ	アルミ製複層ガラス			A					
	玄関扉	アルミ製			A					
	換気口	アルミ製/ステンレス製			B	若干劣化している				
	設備	浴室								
		給湯器								
		流し台								
		洗面台								
		給水管								
		雑排水管								
污水管										
雨水管										
ガス管										
空調機器										
アンテナ										
受水槽										
改善履歴	なし			避難安全性	○					
構造安全性	○			居住性	○					
長寿命化改善判定										
特記事項	(上記判定理由など)

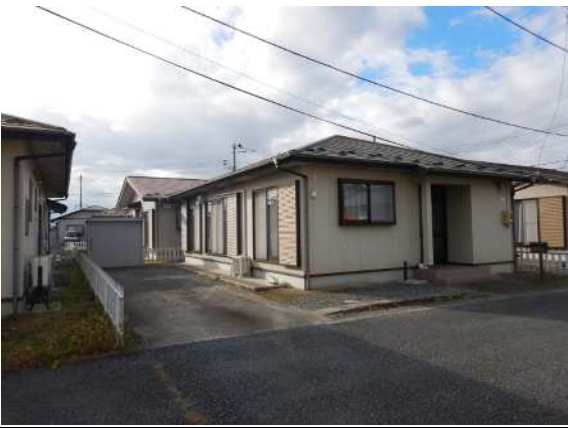
NO・団地名 棟コード		7	練牛住宅	7-17	棟名称	19号室棟	建設 年度	H14	経過 年数	19年	
住棟 属性	戸数	1		戸

空家戸数	0		戸							
	階数	1		階建							
	構造種別	木造平屋									
	建物構造	木造									
	延床面積	75.35			m ²						
	建築面積	77.01			m ²						
住戸 属性	住戸専有面積	75.35			m ²						
	間取り	3LK									
	家賃	22,800円	～	44,700円							
仕様 ・ 判定	部位	仕様				損傷度 (A～C)	特記事項（補修・補強の必要性、規模及び方法等）				
	基礎	コンクリート打放し珪藻土薄塗仕上げ				A					
	躯体 外装	外壁	サイディング張り				B	若干劣化している			
		屋根	鋼板横葺き				C	全体的に劣化している 塗膜劣化			
		軒裏	防火板張り				B	若干劣化している			
		床面	玄関土間タイル張り/勝手口土間コンクリート				B	若干劣化している			
		床下	全面通気工法				A				
		樋	塩ビ製				B	若干劣化している			
	バルコニー	床	なし								
		手すり	なし								
	廊下・階段室	床	なし								
		手すり	なし								
	窓・サッシ	アルミ製複層ガラス				A					
	玄関扉	アルミ製				A					
	換気口	アルミ製/ステンレス製				B	若干劣化している				
	設備	浴室									
		給湯器									
		流し台									
		洗面台									
		給水管									
雑排水管											
污水管											
雨水管											
ガス管											
空調機器											
アンテナ											
受水槽											
改善履歴	なし				避難安全性	○					
構造安全性	○				居住性	○

長寿命化改善判定											
特記事項	(上記判定理由など) ・給湯器、配管とも取替済み

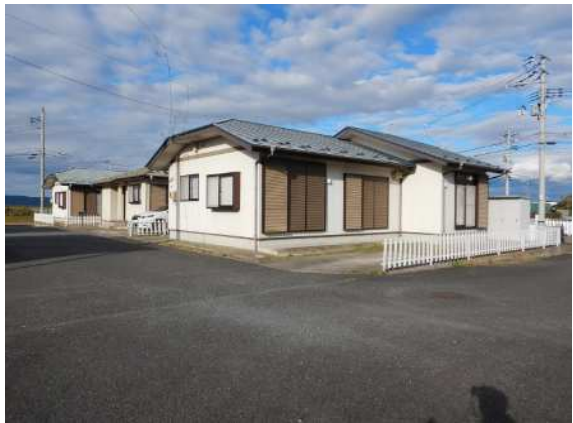
NO・団地名 棟コード	7	練牛住宅	7-19	棟名称	21号室棟	建設 年度	H13	経過 年数	20年	
住棟 属性	戸数	1		戸

空家戸数	0		戸						
	階数	1		階建						
	構造種別	木造平屋								
	建物構造	木造								
	延床面積	77.01	m ²							
	建築面積	79.49	m ²							
住戸 属性	住戸専有面積	77.01	m ²							
	間取り	3LDK								
	家賃	22,800円	～	44,800円						
仕様 ・ 判定	部位	仕様			損傷度 (A～C)	特記事項（補修・補強の必要性、規模及び方法等）				
	基礎	コンクリート打放し珪藻土薄塗仕上げ			A					
	躯体 外装	外壁	サイディング張り			B	若干劣化している			
		屋根	鋼板横葺き			C	全体的に劣化している 塗膜劣化 一部錆あり			
		軒裏	防火板張り			B	若干劣化している			
		床面	玄関土間タイル張り/勝手口土間コンクリート			B	若干劣化している			
		床下	全面通気工法			A				
		樋	塩ビ製			B	若干劣化している			
	バルコニー	床	なし							
		手すり	なし							
	廊下・階段室	床	なし							
		手すり	なし							
	窓・サッシ	アルミ製複層ガラス			A					
	玄関扉	アルミ製			A					
	換気口	アルミ製/ステンレス製			B	若干劣化している				
	設備	浴室								
		給湯器								
		流し台								
		洗面台								
		給水管								
		雑排水管								
污水管										
雨水管										
ガス管										
空調機器										
アンテナ										
受水槽										
改善履歴	なし			避難安全性	○					
構造安全性	○			居住性	○					
長寿命化改善判定										
特記事項	(上記判定理由など)

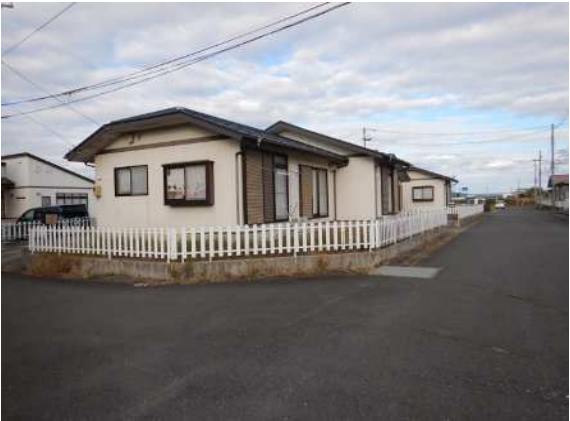
NO・団地名 棟コード		7	練牛住宅		7-22	棟名称		24号室棟	建設 年度	H14	経過 年数	19年
住棟 属性	戸数	1		戸

空家戸数	0		戸								
	階数	1		階建								
	構造種別	木造平屋										
	建物構造	木造										
	延床面積	77.01	m ²									
	建築面積	79.49	m ²									
住戸 属性	住戸専有面積	77.01	m ²									
	間取り	3LDK										
	家賃	23,000円	～	45,300円								
仕様 判定	部位	仕様			損傷度 (A～C)	特記事項（補修・補強の必要性、規模及び方法等）						
	基礎	コンクリート打放し珪藻土薄塗仕上げ			A							
	躯体 外装	外壁	サイディング張り			B	若干劣化している					
		屋根	鋼板横葺き			C	全体的に劣化している 塗膜劣化					
		軒裏	防火板張り			B	若干劣化している					
		床面	玄関土間タイル張り/勝手口土間コンクリート			B	若干劣化している					
		床下	全面通気工法			A						
		樋	塩ビ製			B	若干劣化している					
	バルコニー	床	なし			/						
		手すり	なし									
	廊下・階段室	床	なし			/						
		手すり	なし									
	窓・サッシ	アルミ製複層ガラス			A							
	玄関扉	アルミ製			A							
	換気口	アルミ製/ステンレス製			B	若干劣化している						
	設備	浴室										
		給湯器										
		流し台										
		洗面台										
		給水管										
雑排水管												
污水管												
雨水管												
ガス管												
空調機器												
アンテナ												
受水槽												
改善履歴	なし			避難安全性	○

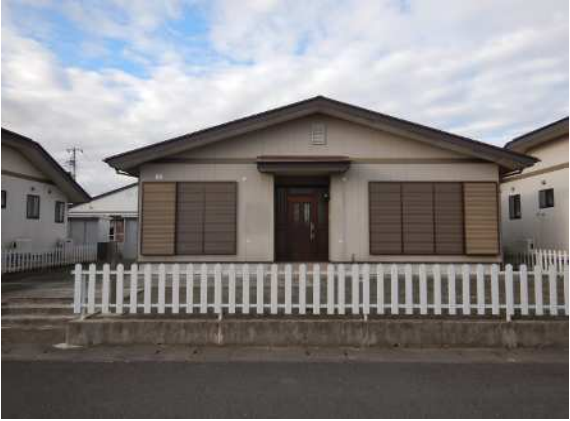
NO・団地名 棟コード		7	練牛住宅		7-23	棟名称	25号室棟		建設 年度	H14	経過 年数	19年	
住棟 属性	戸数	1			戸

空家戸数	1			戸								
	階数	1			階建								
	構造種別	木造平屋											
	建物構造	木造											
	延床面積	77.01			m ²								
	建築面積	81.98			m ²								
住戸 属性	住戸専有面積	77.01			m ²								
	間取り	2LK											
	家賃	23,000円	～	45,300円									
仕様 判定	部位	仕様			損傷度 (A～C)	特記事項（補修・補強の必要性、規模及び方法等）							
	基礎	コンクリート打放し珪藻土薄塗仕上げ			A								
	躯体 外装	外壁	サイディング張り			B	若干劣化している						
		屋根	鋼板横葺き			C	全体的に劣化している 塗膜劣化						
		軒裏	防火板張り			B	若干劣化している						
		床面	玄関土間タイル張り/勝手口土間コンクリート			B	若干劣化している						
		床下	全面通気工法			A							
		樋	塩ビ製			B	若干劣化している						
	バルコニー	床	なし			/							
		手すり	なし										
	廊下・階段室	床	なし			/							
		手すり	なし										
	窓・サッシ	アルミ製複層ガラス			A								
	玄関扉	アルミ製			A								
	換気口	アルミ製/ステンレス製			B	若干劣化している							
	設備	浴室											
		給湯器											
		流し台											
		洗面台											
		給水管											
		雑排水管											
污水管													
雨水管													
ガス管													
空調機器

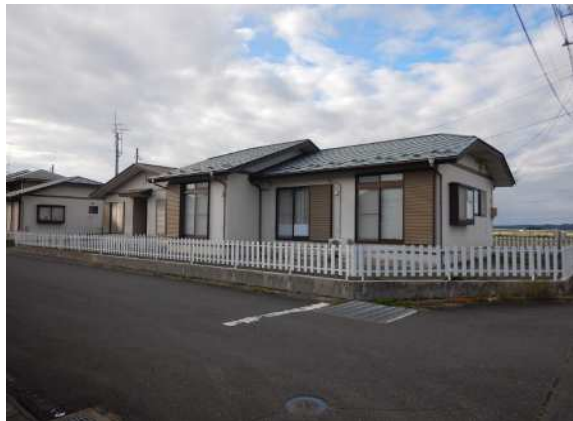
NO・団地名 棟コード		7	練牛住宅	7-24	棟名称	26号室棟	建設 年度	H14	経過 年数	19年	
住棟 属性	戸数	1		戸

空家戸数	0		戸							
	階数	1		階建							
	構造種別	木造平屋									
	建物構造	木造									
	延床面積	77.01	m ²								
	建築面積	79.49	m ²								
住戸 属性	住戸専有面積	77.01	m ²								
	間取り	3LDK									
	家賃	23,000円	～	45,300円							
仕様 判定	部位	仕様			損傷度 (A～C)	特記事項（補修・補強の必要性、規模及び方法等）					
	基礎	コンクリート打放し珪藻土薄塗仕上げ			A						
	躯体 外装	外壁	サイディング張り			B	若干劣化している 勝手口まわりに割れ、剥がれあり				
		屋根	鋼板横葺き			C	全体的に劣化している 塗膜劣化				
		軒裏	防火板張り			B	若干劣化している				
		床面	玄関土間タイル張り/勝手口土間コンクリート			B	若干劣化している				
		床下	全面通気工法			A					
		樋	塩ビ製			B	若干劣化している				
	バルコニー	床	なし								
		手すり	なし								
	廊下・階段室	床	なし								
		手すり	なし								
	窓・サッシ	アルミ製複層ガラス			A						
	玄関扉	アルミ製			A						
	換気口	アルミ製/ステンレス製			B	若干劣化している					
	設備	浴室									
		給湯器									
		流し台									
		洗面台									
		給水管									
雑排水管											
污水管											
雨水管											
ガス管											
空調機器											
アンテナ											
受水槽											
改善履歴	なし			避難安全性	○						
構造安全性	○			居住性	○

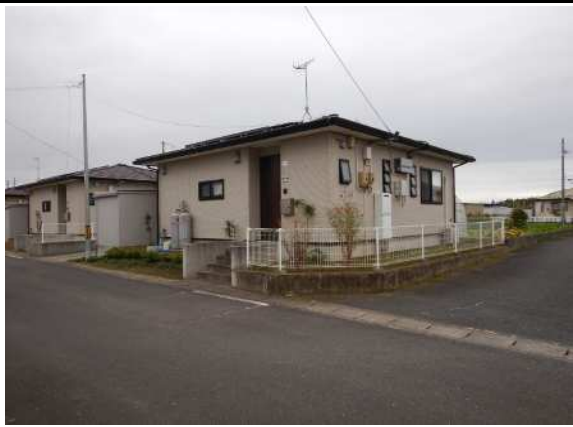
NO・団地名 棟コード	7	練牛住宅（災害公営）	7-30	棟名称	27号室	建設 年度	H25	経過 年数	8年	
住棟 属性	戸数	1		戸

空家戸数	0		戸						
	階数	1		階建						
	構造種別	木造平屋								
	建物構造	木造								
	延床面積	52.3	m ²							
	建築面積	52.3	m ²							
住戸 属性	住戸専有面積	52.3	m ²							
	間取り	2DK								
	家賃	17,300円	～	33,900円						
仕様 ・ 判定	部位	仕様			損傷度 (A～C)	特記事項（補修・補強の必要性、規模及び方法等）				
	基礎	コンクリート打放し珪藻土薄塗仕上げ			A					
	躯体 外装	外壁	サイディング張り			B	若干劣化している			
		屋根	鋼板横葺き			C	全体的に劣化している 塗膜劣化			
		軒裏	防火板張り			B	若干劣化している			
		床面	玄関土間タイル張り/勝手口土間コンクリート			B	若干劣化している			
		床下	全面通気工法			A				
		樋	塩ビ製			B	若干劣化している			
	バルコニー	床	なし			/				
		手すり	なし							
	廊下・階段室	床	なし			/				
		手すり	なし							
	窓・サッシ	アルミ製複層ガラス			A					
	玄関扉	アルミ製			A					
	換気口	アルミ製/ステンレス製			B	若干劣化している				
	設備	浴室								
		給湯器								
		流し台								
		洗面台								
		給水管								
雑排水管										
污水管										
雨水管										
ガス管										
空調機器										
アンテナ										
受水槽										
改善履歴	なし			避難安全性	○					
構造安全性	○			居住性	○					
長寿命化改善判定										
特記事項	(上記判定理由など)

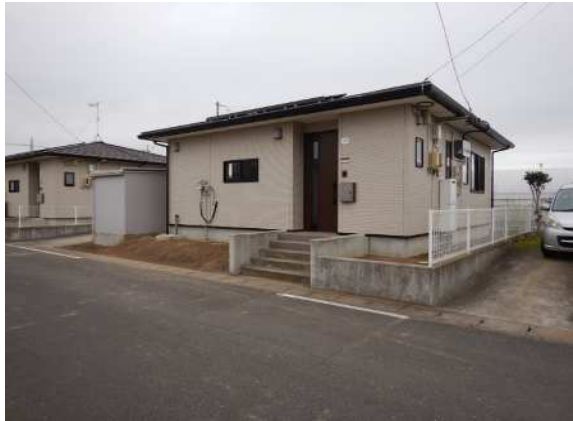
NO・団地名 棟コード	7	練牛住宅（災害公営）	7-31	棟名称	28号室	建設 年度	H25	経過 年数	8年	
住棟 属性	戸数	1		戸

空家戸数	0		戸						
	階数	1		階建						
	構造種別	木造平屋								
	建物構造	木造								
	延床面積	52.3	m ²							
	建築面積	52.3	m ²							
住戸 属性	住戸専有面積	52.3	m ²							
	間取り	2DK								
	家賃	17,300円	～	33,900円						
仕様 ・ 判定	部位	仕様			損傷度 (A～C)	特記事項（補修・補強の必要性、規模及び方法等）				
	基礎	コンクリート打放し珪藻土薄塗仕上げ			A					
	躯体 外装	外壁	サイディング張り			B	若干劣化している			
		屋根	鋼板横葺き			C	全体的に劣化している 塗膜劣化			
		軒裏	防火板張り			B	若干劣化している			
		床面	玄関土間タイル張り/勝手口土間コンクリート			B	若干劣化している			
		床下	全面通気工法			A				
		樋	塩ビ製			B	若干劣化している			
	バルコニー	床	なし			/				
		手すり	なし							
	廊下・階段室	床	なし			/				
		手すり	なし							
	窓・サッシ	アルミ製複層ガラス			A					
	玄関扉	アルミ製			A					
	換気口	アルミ製/ステンレス製			B	若干劣化している				
	設備	浴室								
		給湯器								
		流し台								
		洗面台								
		給水管								
雑排水管										
污水管										
雨水管										
ガス管										
空調機器										
アンテナ										
受水槽										
改善履歴	なし			避難安全性	○					
構造安全性	○			居住性	○					
長寿命化改善判定										
特記事項	(上記判定理由など)

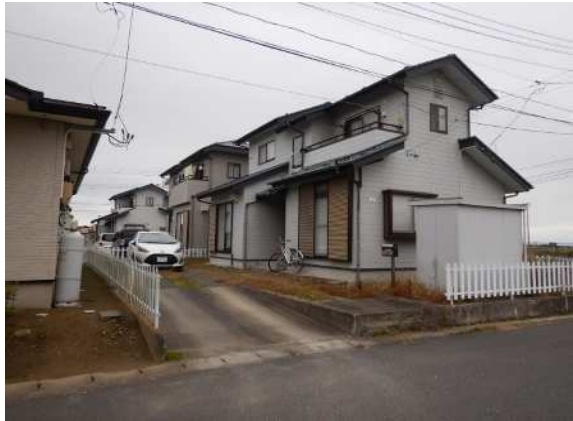
NO・団地名 棟コード		7	練牛特定公共賃貸住宅		7-27	棟名称	C棟	建設 年度	H14	経過 年数	19年		
住棟 属性	戸数	1		戸

空家戸数	0		戸									
	階数	2		階建									
	構造種別	木造二階建											
	建物構造	木造											
	延床面積	88.19			m ²								
	建築面積	57.96			m ²								
住戸 属性	住戸専有面積	88.19			m ²								
	間取り	3LK											
	家賃	44,700円	～	83,800円									
仕様 判定	部位	仕様				損傷度 (A～C)	特記事項（補修・補強の必要性、規模及び方法等）						
	基礎	コンクリート打放し珪藻土薄塗仕上げ				A							
	躯体 外装	外壁	サイディング張り				B	若干劣化している					
		屋根	鋼板横葺き				C	全体的に劣化している 錆あり					
		軒裏	防火板張り				B	若干劣化している					
		床面	玄関土間タイル張り/勝手口土間コンクリート				B	若干劣化している					
		床下	全面通気工法				A						
		樋	塩ビ製				B	若干劣化している					
	バルコニー	床	FRP				A						
		手すり	アルミ製				A						
	廊下・階段室	床	なし				/						
		手すり	なし										
	窓・サッシ	アルミ製複層ガラス				A							
	玄関扉	アルミ製				A							
	換気口	アルミ製/ステンレス製				B	若干劣化している						
	設備	浴室											
		給湯器											
		流し台											
		洗面台											
		給水管											
雑排水管													
污水管													
雨水管													
ガス管													
空調機器

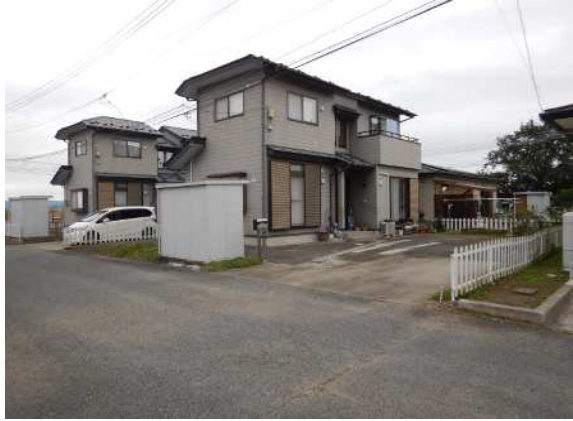
NO・団地名 棟コード	7	練牛特定公共賃貸住宅	7-29	棟名称	E棟	建設 年度	H14	経過 年数	19年	
住棟 属性	戸数	1		戸

空家戸数	0		戸						
	階数	2		階建						
	構造種別	木造二階建								
	建物構造	木造								
	延床面積	89.43	m ²							
	建築面積	57.96	m ²							
住戸 属性	住戸専有面積	89.43	m ²							
	間取り	3LDK								
	家賃	45,400円	～	85,100円						
仕様 ・ 判定	部位	仕様			損傷度 (A～C)	特記事項（補修・補強の必要性、規模及び方法等）				
	基礎	コンクリート打放し珪藻土薄塗仕上げ			A					
	躯体 外装	外壁	サイディング張り			B	若干劣化している			
		屋根	鋼板横葺き			C	全体的に劣化している 錆あり			
		軒裏	防火板張り			B	若干劣化している			
		床面	玄関土間タイル張り/勝手口土間コンクリート			B	若干劣化している			
		床下	全面通気工法			A				
		樋	塩ビ製			B	若干劣化している			
	バルコニー	床	FRP			A				
		手すり	アルミ製			A				
	廊下・階段室	床	なし			/				
		手すり	なし							
	窓・サッシ	アルミ製複層ガラス			A					
	玄関扉	アルミ製			A					
	換気口	アルミ製/ステンレス製			B	若干劣化している				
	設備	浴室								
		給湯器								
		流し台								
		洗面台								
		給水管								
雑排水管										
污水管										
雨水管										
ガス管										
空調機器										
アンテナ										
受水槽										
改善履歴	なし			避難安全性	○					
構造安全性	○			居住性	○					
長寿命化改善判定										
特記事項	(上記判定理由など)

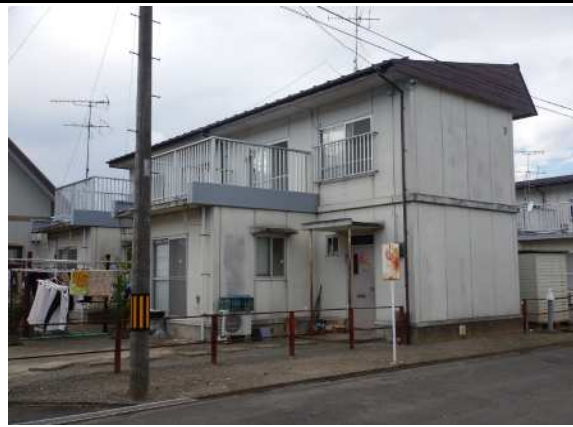
NO・団地名 棟コード		8	大柳第二住宅	8-11	棟名称		13-1～13-2号室棟	建設 年度	S58	経過 年数	38年	
住棟 属性	戸数	2		戸

空家戸数	0		戸								
	階数	2		階建								
	構造種別	簡易耐火二階建										
	建物構造	パネル式										
	延床面積	124.59			m ²							
	建築面積	75.68			m ²							
住戸 属性	住戸専有面積	65.99			m ²							
	間取り	3DK										
	家賃	14,100円	～	27,600円								
仕様 ・ 判定	部位	仕様				損傷度 (A～C)	特記事項(補修・補強の必要性、規模及び方法等)					
	基礎	コンクリート打放し珪砂薄塗仕上げ				C	全体的に劣化している					
	躯体 外装	外壁	PCパネルリシン仕上げ				C	全体的に劣化している				
		屋根	鉄板瓦棒葺き				B	若干劣化している				
		軒裏	防火板張り				B	若干劣化している				
		床面	土間コンクリート				B	若干劣化している				
		床下	塩ビ製換気口				B	若干劣化している				
		樋	塩ビ製				B	若干劣化している				
	バルコニー	床	コンクリートの上に防水塗装				A					
		手すり	鉄製格子(窓手摺:アルミ)				C	全体的に劣化している				
	廊下・階段室	床	なし				/					
		手すり	なし									
	窓・サッシ	アルミ製				A						
	玄関扉	アルミ製				B	若干劣化している 庇の支柱に錆あり					
	換気口	樹脂製				B	若干劣化している					
	設備	浴室										
		給湯器										
		流し台										
		洗面台										
		給水管										
雑排水管												
污水管												
雨水管												
ガス管

空調機器												
アンテナ												
受水槽												
改善履歴	住宅用火災警報装置設置・農業集落排水接続				避難安全性	○						
構造安全性	○				居住性	○						
長寿命化改善判定												
特記事項	(上記判定理由など) ・ベランダ防水修繕(H20) ・屋根塗装(H19) ・軒裏の物干し金物が錆びている

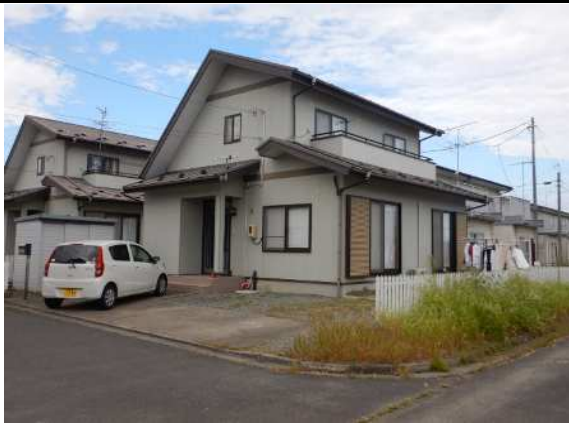
NO・団地名 棟コード	11	大柳東境特定公共賃貸住宅	11-1	棟名称	A棟	建設 年度	H12	経過 年数	21年	
住棟 属性	戸数	1		戸

空家戸数	0		戸						
	階数	2		階建						
	構造種別	木造二階建								
	建物構造	木造								
	延床面積	86.75	m ²							
	建築面積	57.62	m ²							
住戸 属性	住戸専有面積	86.75	m ²							
	間取り	3LDK								
	家賃	44,000円	～	82,500円						
仕様 判定	部位	仕様			損傷度 (A～C)	特記事項（補修・補強の必要性、規模及び方法等）				
	基礎	コンクリート打放し珪藻土薄塗仕上げ			A					
	躯体 外装	外壁	サイディング張り			B	若干劣化している			
		屋根	コロニアル葺き			C	全体的に劣化している			
		軒裏	防火板張り			A				
		床面	タイル張り			B	若干劣化している			
		床下	全面通気工法			A				
		樋	塩ビ製			B	若干劣化している 支持金物に錆あり			
	バルコニー	床	FRP			A				
		手すり	アルミ製			A				
	廊下・階段室	床	なし			/				
		手すり	なし							
	窓・サッシ	アルミ製・複層ガラス			A					
	玄関扉	アルミ製			A					
	換気口	樹脂製			A					
	設備	浴室								
		給湯器								
		流し台								
		洗面台								
		給水管								
雑排水管										
污水管										
雨水管										
ガス管										
空調機器										
アンテナ										
受水槽										
改善履歴	なし			避難安全性	○					
構造安全性	○			居住性	○					
長寿命化改善判定										
特記事項	(上記判定理由など)

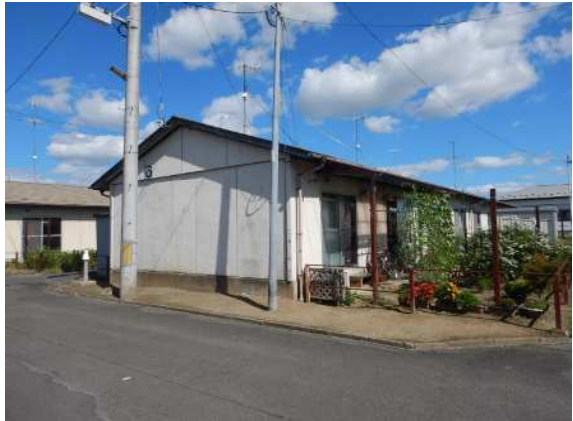
NO・団地名 棟コード		9	二郷第一住宅	9-5	棟名称		6-1～6-5号室棟	建設 年度	S52	経過 年数	44年	
住棟 属性	戸数	4		戸

空家戸数	1		戸								
	階数	1		階建								
	構造種別	簡易耐火平屋										
	建物構造	パネル式										
	延床面積	193	m ²									
	建築面積	192.95	m ²									
住戸 属性	住戸専有面積	48.24	m ²									
	間取り	3DK										
	家賃	7,500円	～	14,800円								
仕様 判定	部位	仕様			損傷度 (A～C)	特記事項（補修・補強の必要性、規模及び方法等）						
	基礎	コンクリート打放し珪藻土薄塗仕上げ			C	全体的に劣化している						
	躯体 外装	外壁	PCパネルリシン仕上げ			C	全体的に劣化している					
		屋根	鋼板葺き			C	全体的に劣化している 錆あり					
		軒裏	防火板張り			C	全体的に劣化している 塗装劣化あり					
		床面	土間コンクリート			C	全体的に劣化している					
		床下	鋼製換気口			C	全体的に劣化している					
		樋	塩ビ製			B	若干劣化している 支持金物に錆あり					
	バルコニー	床	なし			/						
		手すり	なし									
	廊下・階段室	床	なし			/						
		手すり	なし									
	窓・サッシ	アルミ製			C	全体的に劣化している						
	玄関扉	アルミ製			C	全体的に劣化している						
	換気口	塩ビ製			C	全体的に劣化している						
	設備	浴室										
		給湯器										
		流し台										
		洗面台										
		給水管										
		雑排水管										
污水管												
雨水管												
ガス管												
空調機器

アンテナ												
受水槽												
改善履歴	住宅用火災警報装置設置			避難安全性	○							
構造安全性	×			居住性	×							
長寿命化改善判定												
特記事項	(上記判定理由など)

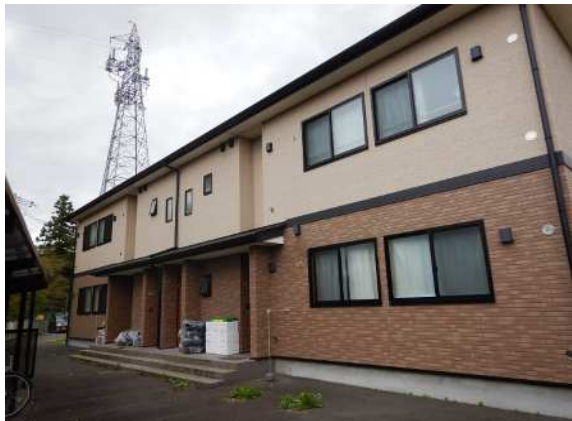
NO・団地名 棟コード		10	御蔵場住宅（災害公営）		10-1	棟名称		A棟	建設 年度	H25	経過 年数	8年	
住棟 属性	戸数	4			戸

空家戸数	0			戸								
	階数	2			階建								
	構造種別	木造二階建											
	建物構造	木造											
	延床面積	344.12			m ²								
	建築面積	181.86			m ²								
住戸 属性	住戸専有面積	86.03			m ²								
	間取り	3LDK											
	家賃	17,000円	～	50,600円									
仕様 判定	部位	仕様				損傷度 (A～C)	特記事項（補修・補強の必要性、規模及び方法等）						
	基礎	コンクリート打放しモルタル薄塗仕上げ				A							
	躯体 外装	外壁	サイディング張り				A						
		屋根	カラー鋼板葺き				A						
		軒裏	防火板張り				A	汚れ有り					
		床面	タイル張り				A						
		床下	全面通気工法				A						
		樋	樹脂製				A						
	バルコニー	床	1階土間コン、2階FRP製				A						
		手すり	2階アルミ製				A						
	廊下・階段室	床	内部階段				A						
		手すり											
	窓・サッシ	アルミ製				A							
	玄関扉	アルミ製				A							
	換気口	アルミ製				A							
	設備	浴室											
		給湯器											
		流し台											
		洗面台											
		給水管											
雑排水管													
污水管													
雨水管													
ガス管													
空調機器													
アンテナ													
受水槽													
改善履歴	なし				避難安全性	○

構造安全性	○				居住性	○							
長寿命化改善判定													
特記事項	(上記判定理由など)

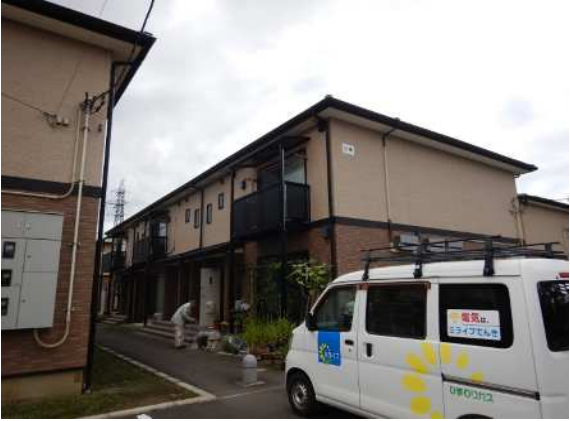
NO・団地名 棟コード	10	御蔵場住宅（災害公営）	10-2	棟名称	B棟	建設 年度	H25	経過 年数	8年	
住棟 属性	戸数	6		戸

空家戸数	1		戸						
	階数	2		階建						
	構造種別	木造二階建								
	建物構造	木造								
	延床面積	430.68	m ²							
	建築面積	217.00	m ²							
住戸 属性	住戸専有面積	71.78	m ²							
	間取り	3LDK								
	家賃	14,200円	～	42,100円						
仕様 ・ 判定	部位	仕様			損傷度 (A～C)	特記事項（補修・補強の必要性、規模及び方法等）				
	基礎	コンクリート打放し珪藻土薄塗仕上げ			A					
	躯体 外装	外壁	サイディング張り			A				
		屋根	カラー鋼板葺き			A				
		軒裏	防火板張り			A	汚れ有り			
		床面	タイル張り			A				
		床下	全面通気工法			A				
		樋	樹脂製			A				
	バルコニー	床	1階土間コン、2階FRP製			A				
		手すり	2階アルミ製			A				
	廊下・階段室	床	内部階段			A				
		手すり								
	窓・サッシ	アルミ製			A					
	玄関扉	アルミ製			A					
	換気口	アルミ製			A					
	設備	浴室								
		給湯器								
		流し台								
		洗面台								
		給水管								
		雑排水管								
		污水管								
		雨水管								
ガス管										
空調機器										
アンテナ										
受水槽										
改善履歴	なし			避難安全性	○					
構造安全性	○			居住性	○					
長寿命化改善判定										
特記事項	(上記判定理由など)

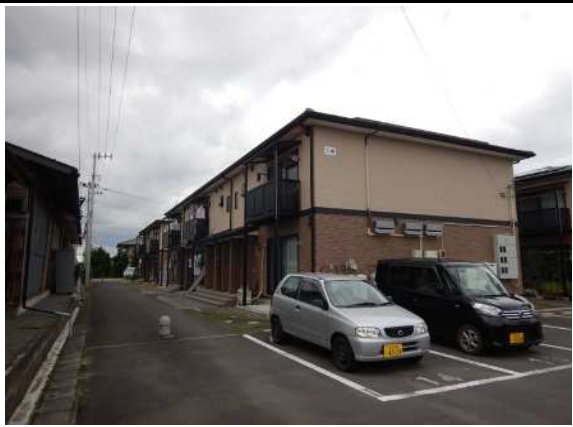
NO・団地名 棟コード		10	御蔵場住宅（災害公営）		10-3	棟名称		C棟	建設 年度	H25	経過 年数	8年	
住棟 属性	戸数	6			戸

空家戸数	0			戸								
	階数	2			階建								
	構造種別	木造二階建											
	建物構造	木造											
	延床面積	430.68			m ²								
	建築面積	217.00			m ²								
住戸 属性	住戸専有面積	71.78			m ²								
	間取り	3LDK											
	家賃	14,200円	～	42,100円									
仕様 判定	部位	仕様				損傷度 (A～C)	特記事項（補修・補強の必要性、規模及び方法等）						
	基礎	コンクリート打放し珪藻土薄塗仕上げ				A							
	躯体 外装	外壁	サイディング張り				A						
		屋根	カラー鋼板葺き				A						
		軒裏	防火板張り				A	汚れ有り					
		床面	タイル張り				A						
		床下	全面通気工法				A						
		樋	樹脂製				A						
	バルコニー	床	1階土間コン、2階樹脂パネル				A						
		手すり	2階アルミ製（支柱共）				A						
	廊下・階段室	床	内部階段				A						
		手すり											
	窓・サッシ	アルミ製				A							
	玄関扉	アルミ製				A							
	換気口	アルミ製				A							
	設備	浴室											
		給湯器											
		流し台											
		洗面台											
		給水管											
雑排水管													
污水管													
雨水管													
ガス管													
空調機器													
アンテナ													
受水槽													
改善履歴	なし				避難安全性	○

構造安全性	○				居住性	○							
長寿命化改善判定													
特記事項	(上記判定理由など)

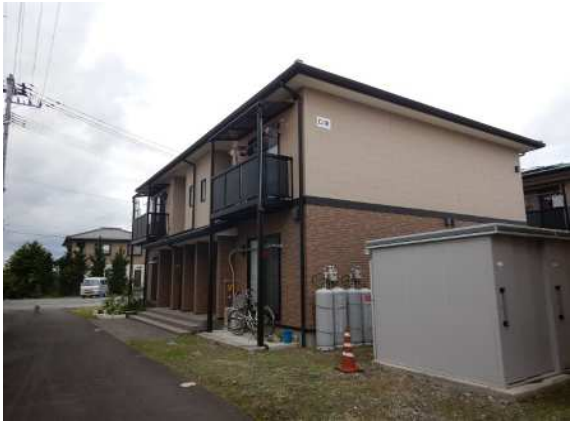
NO・団地名 棟コード	10	御蔵場住宅（災害公営）	10-4	棟名称	D棟	建設 年度	H25	経過 年数	8年	
住棟 属性	戸数	4		戸

空家戸数	0		戸						
	階数	2		階建						
	構造種別	木造二階建								
	建物構造	木造								
	延床面積	237.92	m ²							
	建築面積	130.54	m ²							
住戸 属性	住戸専有面積	1F：59.8/2F：59.0		m ²						
	間取り	2DK								
	家賃	11,600円	～	35,100円						
仕様 ・ 判定	部位	仕様			損傷度 (A～C)	特記事項（補修・補強の必要性、規模及び方法等）				
	基礎	コンクリート打放し珪砂薄塗仕上げ			A					
	躯体 外装	外壁	サイディング張り			A				
		屋根	カラー鋼板葺き			A				
		軒裏	防火板張り			A	汚れ有り			
		床面	タイル張り			A				
		床下	全面通気工法			A				
		樋	樹脂製			A				
	バルコニー	床	1階土間コン、2階樹脂パネル			A				
		手すり	2階アルミ製（支柱共）			A				
	廊下・階段室	床	内部階段			A				
		手すり								
	窓・サッシ	アルミ製			A					
	玄関扉	アルミ製			A					
	換気口	アルミ製			A					
	設備	浴室								
		給湯器								
		流し台								
		洗面台								
		給水管								
雑排水管										
污水管										
雨水管										
ガス管										
空調機器										
アンテナ										
受水槽										
改善履歴	なし			避難安全性	○					
構造安全性	○			居住性	○					
長寿命化改善判定										
特記事項	(上記判定理由など)

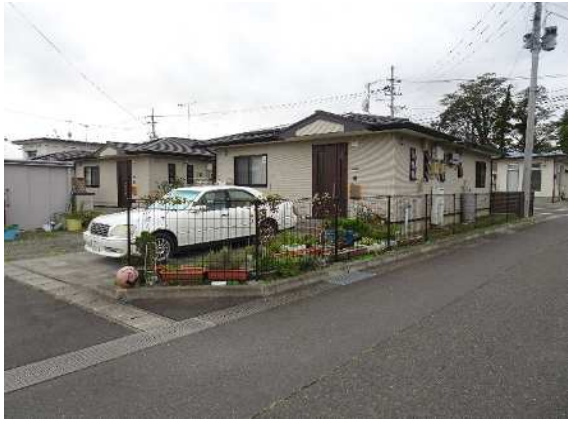
NO・団地名 棟コード	11	上戸住宅（災害公営）	11-1	棟名称	1号室	建設 年度	H25	経過 年数	8年	
住棟 属性	戸数	1		戸

空家戸数	0		戸						
	階数	1		階建						
	構造種別	木造平屋								
	建物構造	木造								
	延床面積	79.50	m ²							
	建築面積	79.53	m ²							
住戸 属性	住戸専有面積	79.50	m ²							
	間取り	3LDK								
	家賃	15,500円	～	46,700円						
仕様 ・ 判定	部位	仕様			損傷度 (A～C)	特記事項（補修・補強の必要性、規模及び方法等）				
	基礎	コンクリート打放し珪藻土薄塗仕上げ			A					
	躯体 外装	外壁	サイディング張り			A	太陽光発電コンディショナーあり			
		屋根	カラー鋼板葺き			A	太陽光パネルあり			
		軒裏	防火板張り			A				
		床面	タイル張り			A				
		床下	全面通気工法			A				
		樋	樹脂製			A				
	バルコニー	床	-							
		手すり	-							
	廊下・階段室	床	-							
		手すり	-							
	窓・サッシ	アルミ製・複層ガラス			A					
	玄関扉	アルミ製、Wロック			A					
	換気口	塩ビ製			A					
	設備	浴室								
		給湯器								
		流し台								
		洗面台								
		給水管								
雑排水管										
污水管										
雨水管										
ガス管										
空調機器										
アンテナ										
受水槽										
改善履歴	なし			避難安全性	○					
構造安全性	○			居住性	○					
長寿命化改善判定										
特記事項	(上記判定理由など)

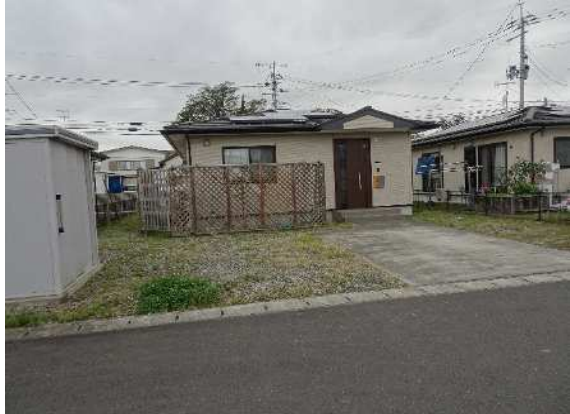
NO・団地名 棟コード	11	上戸住宅（災害公営）	11-2	棟名称	2号室	建設 年度	H25	経過 年数	8年	
住棟 属性	戸数	1		戸

空家戸数	0		戸						
	階数	1		階建						
	構造種別	木造平屋								
	建物構造	木造								
	延床面積	79.50	m ²							
	建築面積	79.53	m ²							
住戸 属性	住戸専有面積	79.50	m ²							
	間取り	3LDK								
	家賃	15,500円	～	46,700円						
仕様 ・ 判定	部位	仕様			損傷度 (A～C)	特記事項（補修・補強の必要性、規模及び方法等）				
	基礎	コンクリート打放し珪藻土薄塗仕上げ			A					
	躯体 外装	外壁	サイディング張り			A	太陽光発電コンディショナーあり			
		屋根	カラー鋼板葺き			A	太陽光パネルあり			
		軒裏	防火板張り			A				
		床面	タイル張り			A				
		床下	全面通気工法			A				
		樋	樹脂製			A				
	バルコニー	床	-							
		手すり	-							
	廊下・階段室	床	-							
		手すり	-							
	窓・サッシ	アルミ製・複層ガラス			A					
	玄関扉	アルミ製、Wロック			A					
	換気口	塩ビ製			A					
	設備	浴室								
		給湯器								
		流し台								
		洗面台								
		給水管								
雑排水管										
污水管										
雨水管										
ガス管										
空調機器										
アンテナ										
受水槽										
改善履歴	なし			避難安全性	○					
構造安全性	○			居住性	○					
長寿命化改善判定										
特記事項	(上記判定理由など) 目隠しフェンスあり

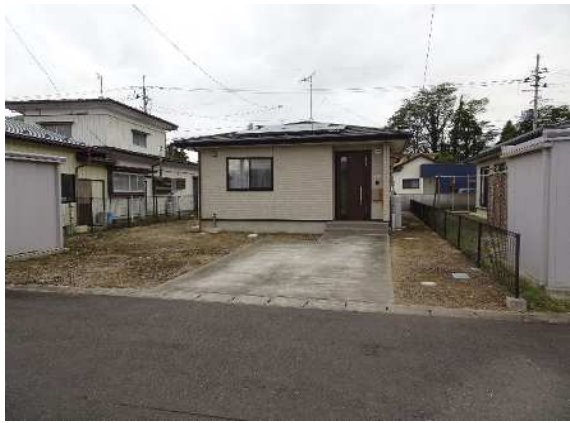
NO・団地名 棟コード	11	上戸住宅（災害公営）	11-3	棟名称	3号室	建設 年度	H25	経過 年数	8年	
住棟 属性	戸数	1		戸

空家戸数	0		戸						
	階数	1		階建						
	構造種別	木造平屋								
	建物構造	木造								
	延床面積	53.27	m ²							
	建築面積	54.10	m ²							
住戸 属性	住戸専有面積	53.27	m ²							
	間取り	2DK								
	家賃	10,400円	～	31,300円						
仕様 ・ 判定	部位	仕様			損傷度 (A～C)	特記事項（補修・補強の必要性、規模及び方法等）				
	基礎	コンクリート打放し珪藻土薄塗仕上げ			A					
	躯体 外装	外壁	サイディング張り			A	太陽光発電コンディショナーあり			
		屋根	カラー鋼板葺き			A	太陽光パネルあり			
		軒裏	防火板張り			A				
		床面	タイル張り			A				
		床下	全面通気工法			A				
		樋	樹脂製			A				
	バルコニー	床	-							
		手すり	-							
	廊下・階段室	床	-							
		手すり	-							
	窓・サッシ	アルミ製・複層ガラス			A					
	玄関扉	アルミ製、Wロック			A					
	換気口	塩ビ製			A					
	設備	浴室								
		給湯器								
		流し台								
		洗面台								
		給水管								
雑排水管										
污水管										
雨水管										
ガス管										
空調機器										
アンテナ										
受水槽										
改善履歴	なし			避難安全性	○					
構造安全性	○			居住性	○					
長寿命化改善判定										
特記事項	(上記判定理由など)

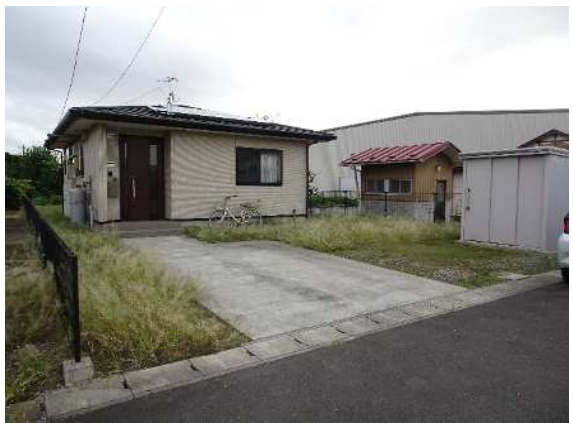
NO・団地名 棟コード	11	上戸住宅（災害公営）	11-4	棟名称	4号室	建設 年度	H25	経過 年数	8年	
住棟 属性	戸数	1		戸

空家戸数	0		戸						
	階数	1		階建						
	構造種別	木造平屋								
	建物構造	木造								
	延床面積	53.27	m ²							
	建築面積	54.10	m ²							
住戸 属性	住戸専有面積	53.27	m ²							
	間取り	2DK								
	家賃	10,400円	～	31,300円						
仕様 ・ 判定	部位	仕様			損傷度 (A～C)	特記事項（補修・補強の必要性、規模及び方法等）				
	基礎	コンクリート打放し珪藻土薄塗仕上げ			A					
	躯体 外装	外壁	サイディング張り			A	太陽光発電コンディショナーあり			
		屋根	カラー鋼板葺き			A	太陽光パネルあり			
		軒裏	防火板張り			A				
		床面	タイル張り			A				
		床下	全面通気工法			A				
		樋	樹脂製			A				
	バルコニー	床	-							
		手すり	-							
	廊下・階段室	床	-							
		手すり	-							
	窓・サッシ	アルミ製・複層ガラス			A					
	玄関扉	アルミ製、Wロック			A					
	換気口	塩ビ製			A					
	設備	浴室								
		給湯器								
		流し台								
		洗面台								
		給水管								
雑排水管										
污水管										
雨水管										
ガス管										
空調機器										
アンテナ										
受水槽										
改善履歴	なし			避難安全性	○					
構造安全性	○			居住性	○					
長寿命化改善判定										
特記事項	(上記判定理由など)

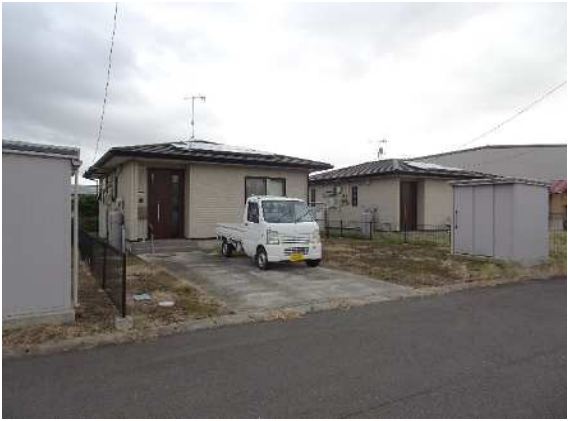
NO・団地名 棟コード	11	上戸住宅（災害公営）	11-5	棟名称	5号室	建設 年度	H25	経過 年数	8年	
住棟 属性	戸数	1		戸

空家戸数	0		戸						
	階数	1		階建						
	構造種別	木造平屋								
	建物構造	木造								
	延床面積	53.27	m ²							
	建築面積	54.10	m ²							
住戸 属性	住戸専有面積	53.27	m ²							
	間取り	2DK								
	家賃	10,400円	～	31,300円						
仕様 ・ 判定	部位	仕様			損傷度 (A～C)	特記事項（補修・補強の必要性、規模及び方法等）				
	基礎	コンクリート打放し珪藻土薄塗仕上げ			A					
	躯体 外装	外壁	サイディング張り			A	太陽光発電コンディショナーあり			
		屋根	カラー鋼板葺き			A	太陽光パネルあり			
		軒裏	防火板張り			A				
		床面	タイル張り			A				
		床下	全面通気工法			A				
		樋	樹脂製			A				
	バルコニー	床	-							
		手すり	-							
	廊下・階段室	床	-							
		手すり	-							
	窓・サッシ	アルミ製・複層ガラス			A					
	玄関扉	アルミ製、Wロック			A					
	換気口	塩ビ製			A					
	設備	浴室								
		給湯器								
		流し台								
		洗面台								
		給水管								
雑排水管										
污水管										
雨水管										
ガス管										
空調機器										
アンテナ										
受水槽										
改善履歴	なし			避難安全性	○					
構造安全性	○			居住性	○					
長寿命化改善判定										
特記事項	(上記判定理由など)

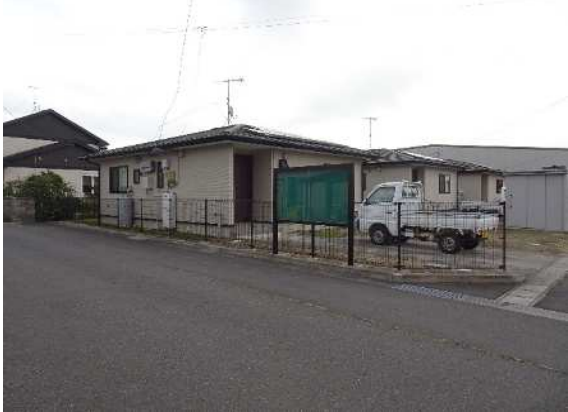
NO・団地名 棟コード	11	上戸住宅（災害公営）	11-6	棟名称	6号室	建設 年度	H25	経過 年数	8年	
住棟 属性	戸数	1		戸

空家戸数	0		戸						
	階数	1		階建						
	構造種別	木造平屋								
	建物構造	木造								
	延床面積	64.60	m ²							
	建築面積	66.26	m ²							
住戸 属性	住戸専有面積	64.60	m ²							
	間取り	3DK								
	家賃	12,600円	～	38,000円						
仕様 判定	部位	仕様			損傷度 (A～C)	特記事項（補修・補強の必要性、規模及び方法等）				
	基礎	コンクリート打放し珪藻土薄塗仕上げ			A					
	躯体 外装	外壁	サイディング張り			A	太陽光発電コンディショナーあり			
		屋根	カラー鋼板葺き			A	太陽光パネルあり			
		軒裏	防火板張り			A				
		床面	タイル張り			A				
		床下	全面通気工法			A				
		樋	樹脂製			A				
	バルコニー	床	-							
		手すり	-							
	廊下・階段室	床	-							
		手すり	-							
	窓・サッシ	アルミ製・複層ガラス			A					
	玄関扉	アルミ製、Wロック			A					
	換気口	塩ビ製			A					
	設備	浴室								
		給湯器								
		流し台								
		洗面台								
		給水管								
雑排水管										
污水管										
雨水管										
ガス管										
空調機器										
アンテナ										
受水槽										
改善履歴	なし			避難安全性	○					
構造安全性	○			居住性	○					
長寿命化改善判定										
特記事項	(上記判定理由など)
