# 美里町近代文学館長寿命化計画 (案)

令和2年 月  
宮城県 美里町

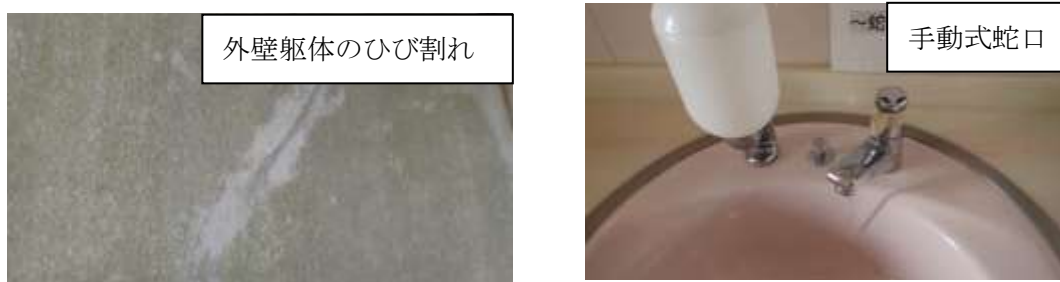
近代文学館は、建設から30年目を迎え、今後施設の劣化に伴う改修が想定されることから、財政負担の増大が懸念されます。屋根や外壁といった建築物外部は、外力や経年による劣化が見られる状況となっています。

建築物内部についても、外部ほどではなく現状問題はないものの、施設の劣化が進行し、漏水が見られる他、今後利用者の安全性や快適性に影響を与える可能性があります。また、建設時から設備機能を更新していない箇所も存在し、自動センサー蛇口や「誰でもトイレ(多目的トイレ。高齢者、車椅子使用者、乳幼児連れや妊婦、排泄器官障害者等、様々な人が利用しやすいように設計されたトイレ。)」等改善すべき点も存在します。

図 4 劣化した部材の例

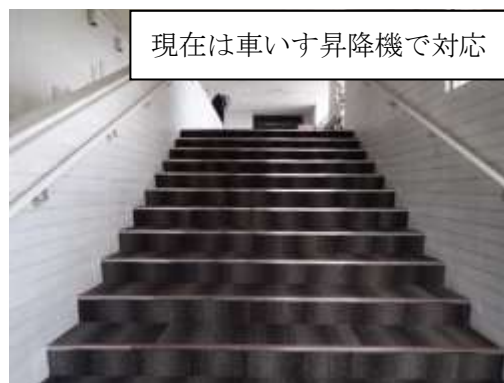
一方、近代文学館の機能は、30年前と変わらない部分が多く、障害の有無、年齢、人種等に関わらず、誰もが使いやすい施設を目指すユニバーサルデザインへの対応、使用電力や燃料の消費量を抑制する環境負荷への取組等、社会環境の変化に適応した施設となっていません。

図 5 段差解消に対する改善が必要な例

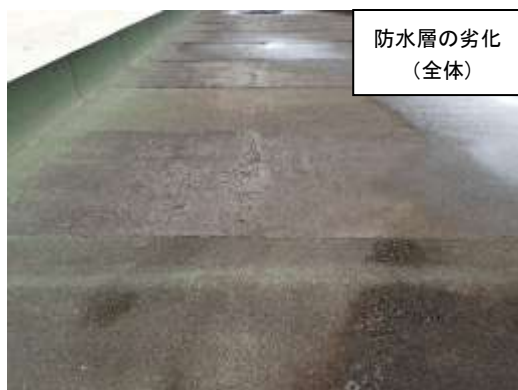
屋根については、屋上(陸屋根部)では防水シートの破れ等が見られ漏水が生じています。また、屋根ふき材の塗装劣化も進行しており、発錆等が生じています。内部においても各所でタイルの浮きが見られる他、一部漏水跡も見られます。

写 1 屋根：防水層の劣化【C判定】

- ①屋上防水は原則、更新(既存防水層の撤去・新規防水層の施工)とし、耐久性に優れた材料・工法を選定するとともに、施工時には適切な監理を実施します。
- ②金属屋根の更新は、雨漏りの有無等の劣化状況に応じ、塗装や重ね葺き等の適切な工法を選択します。
- ③屋上防水や屋根の更新時は、屋内の熱損失を考慮し、断熱化を図ることが可能な材料を選定します。
- ④屋根材を選定する際は、剥落する恐れのないものとし、耐久性の高い材質を選定します。
- ⑤雨樋は、落葉等による詰まりや冬季の凍結に留意した形状とします。

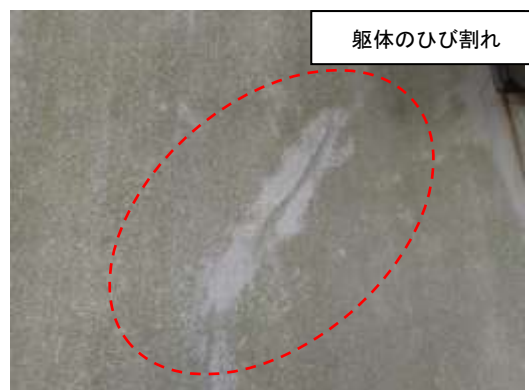
点検の結果、建築物については、内外ともに外力や経年による劣化が進行しています。外部においては、外壁タイルの浮きが生じています。また、タイル目地や外部建具等のシーリング材の劣化も見られます。軒裏(特に樋の周囲)にはひび割れや漏水跡が生じています。

写 2 外壁：躯体のひび割れ【C判定】

- ①気候的な条件や経年に対し、汚れにくく、変容しにくい材質のものや燃えにくい材料を使用します。
- ②剥離や剥落の危険性が少ない工法とします。特に、地震時においても脱落・破損等しないような工法を選定します。
- ③外壁タイルの浮きやひび割れ等の劣化については、適切な補修を行います。使用する材料は長寿命で耐久性に優れたものとします。また、建物全体の調和を保ちながら、芸術的、文化的な要素を取り入れたものとします。
- ④外壁・外部建具周りのシーリングは、防水性・水密性が高い材料を使用し、改修時には更新(打ち替え)を行います。
- ⑤屋内の熱の損失及び外気の影響等を低減させ、居住性を向上させるため、外壁への断熱材の使用、外部建具に使用するガラスの複層ガラス化等、断熱性能が向上する材料を選定し、環境負荷低減を図ります。

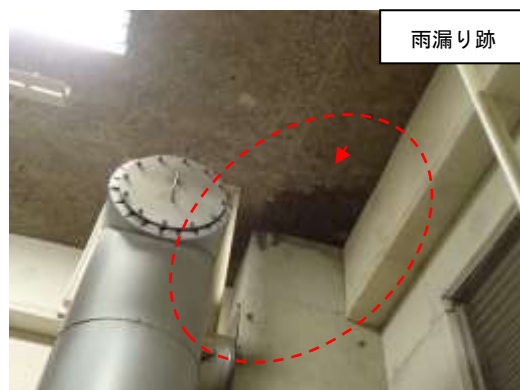
写 3 天井：雨漏り跡【C判定】

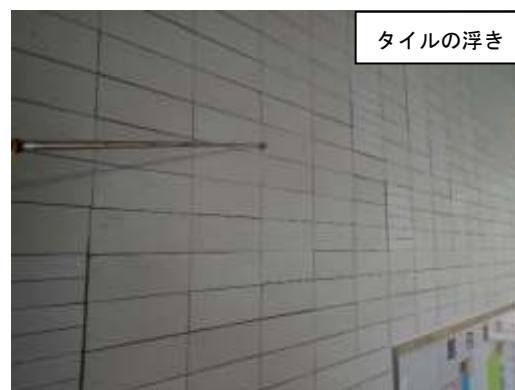
写 4 壁面：タイルの浮き【C判定】

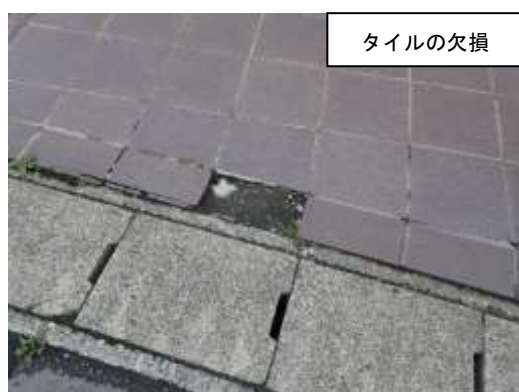
外構は概ね良好ではありますが、一部床タイルの欠損が見られます。設備機器については、鉄部に発錆・塗装劣化が生じています。

写 5 外構：タイルの欠損【B判定】

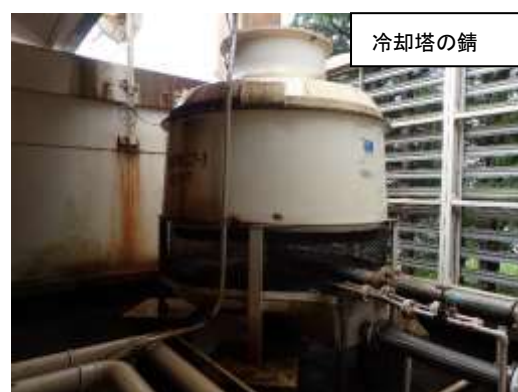
写 6 機械設備：錆あり【B判定】

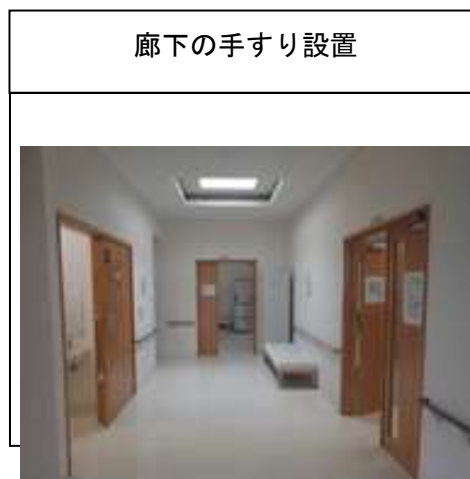
※下二郷コミュニティセンター

- ①内部仕上げの安全性や強度の水準は、多様な利用者を考慮し、十分な安全性、強度を持つものとしします。
- ②利用者である住民が自らメンテナンスをしやすい内装とします。
- ③床には滑りやすい材質のものを使用するのを避け、必要に応じ、滑り止めを設けます。
- ④水を使用する部分には、清掃等の維持管理の方法に留意しつつ、耐水性、耐湿性及び耐食性に優れた材料を使用します。
- ⑤壁、床等には、十分な強度と適度な弾力性をもち、十分な耐久性のある材質のものを使用します。また、可動式パネルは軽量化を図ります。
- ⑥天井、壁等は脱落する恐れのない工法を使用します。
- ⑦引き戸等のだれでも開閉しやすい建具で、かつ耐久性の高い建具を設置します。
- ⑧高齢者や障害者等の円滑な移動が可能になるよう、段差を解消すると共に、誘導ブロックや案内板を設置します。
- ⑨改築時には、ユニバーサルデザインの観点から設計を見直し、誰もが移動しやすい動線を設定します。
